Отчёт об инспекции

Buselatto Omlat 46180026

060877

25.02.2020

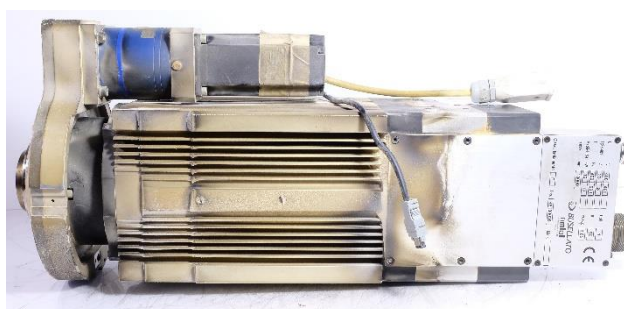
Вид сбоку

Чрезмерное загрязнение корпуса.

- Промывка и очистка деталей ШУ;
- Установка новых прецизионных подшипников;
- Шлифовать торец стакана передней опоры;
- Изготовление или слесарные работы по кольцу задней опоры;
- Обкатка ШУ.

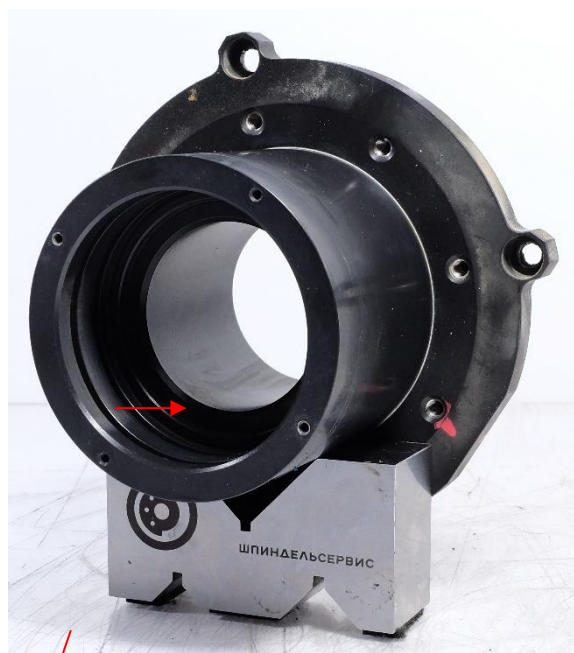
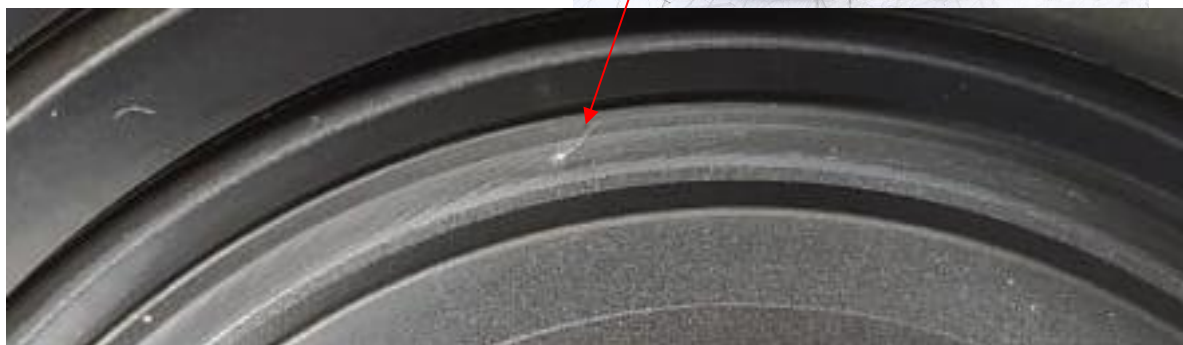
Стакан передней опоры

Механические повреждения посадочной поверхности отсутствует.

Забойна на торце под подшипники.

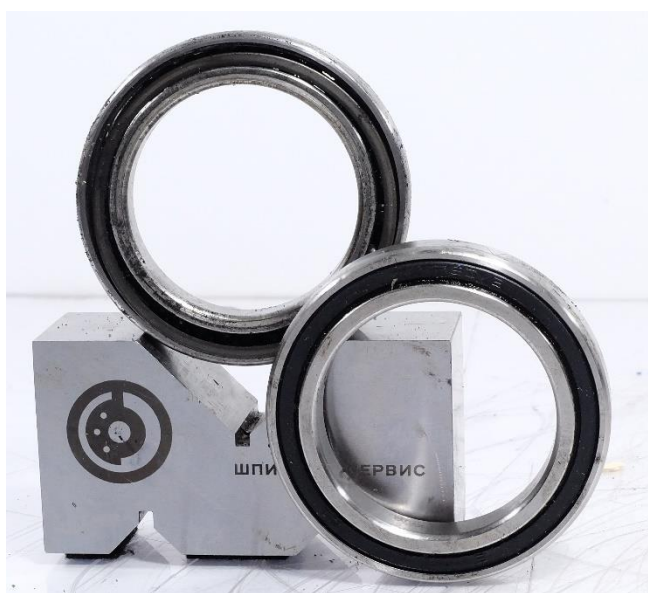
Подшипники передней опоры

Тест на вращение не проходили, т.к. ШУ заклинил.

Подшипники сгорели.

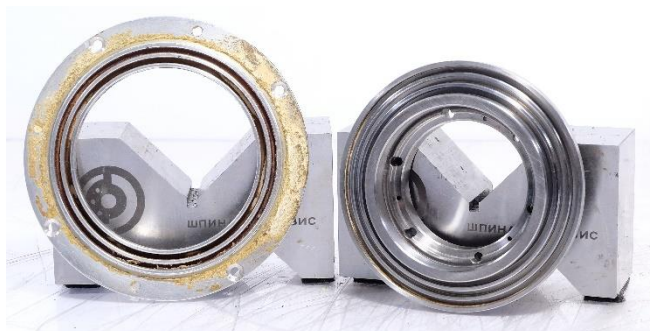
Лабиринт передней опоры

Механические повреждения отсутствуют.

Проникновение внешней среды (загрязнение) в полость передней опоры;

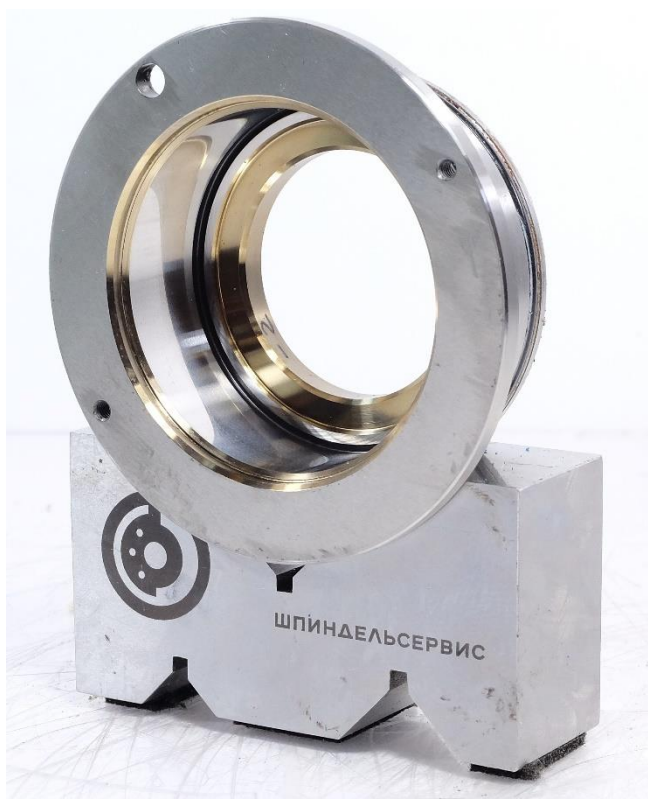
Стакан задней опоры

Механические повреждения отсутствуют.

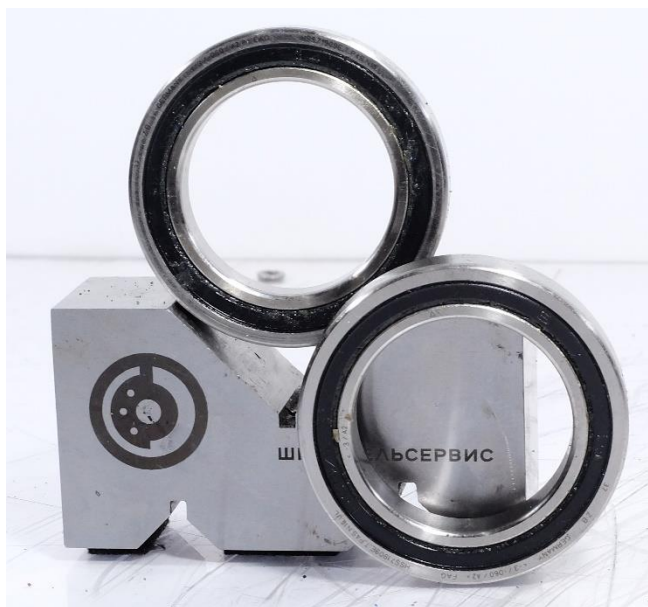
Подшипники задней опоры

Тест на вращение не проходили, т.к. ШУ заклинил.

Проникновение жидкости в полость ШУ.

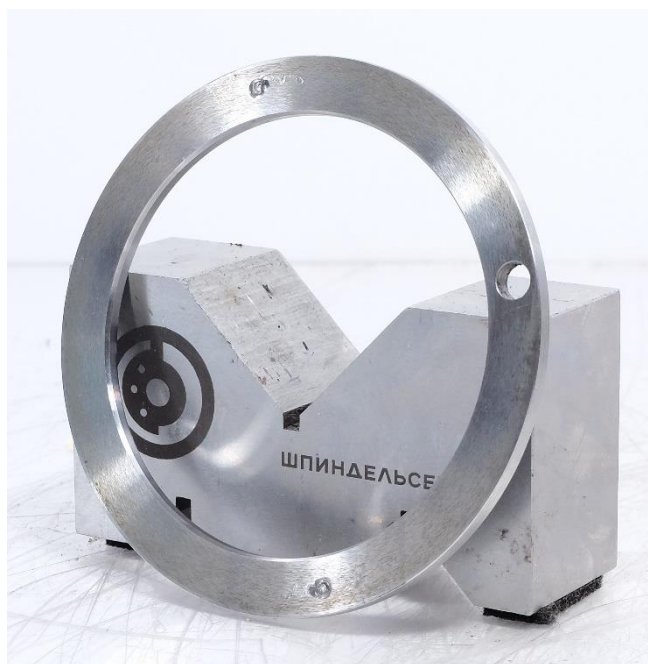
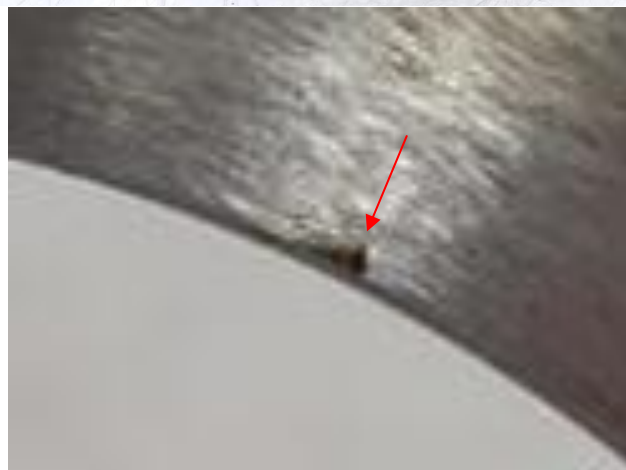
Кольцо задней опоры

Забойны.

Геометрические параметры
кольца задней опоры вне поля
допуска.

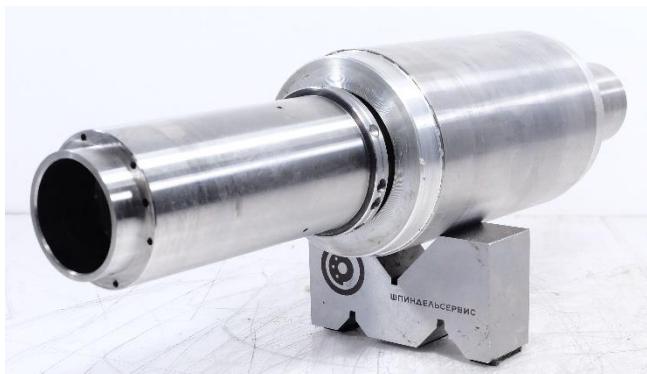
Вал ШУ

Биение торца вала под переднюю опору – 2 мкм.

Биение торца вала под заднюю опору – 1 мкм.

Радиальное биение внутри конуса – 1 мкм.

Осевое биение торца конуса – 1 мкм.

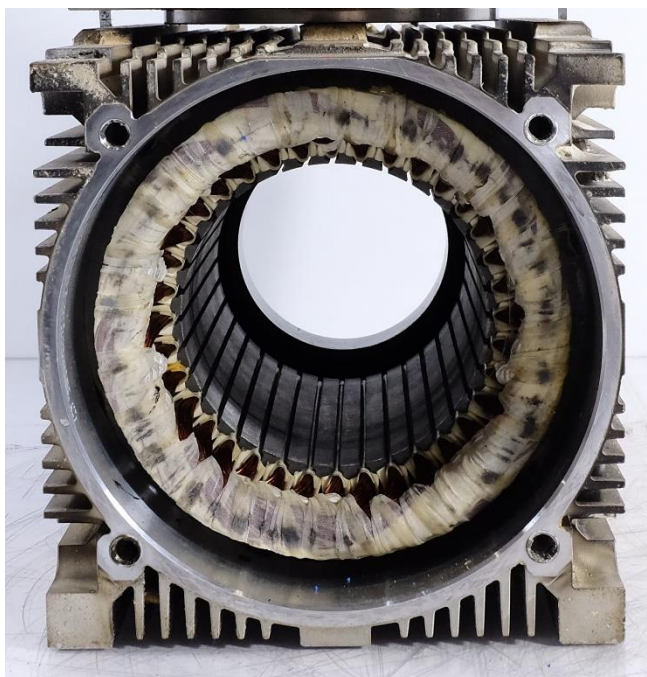
Статор

Электрические параметры статора в поле допуска.

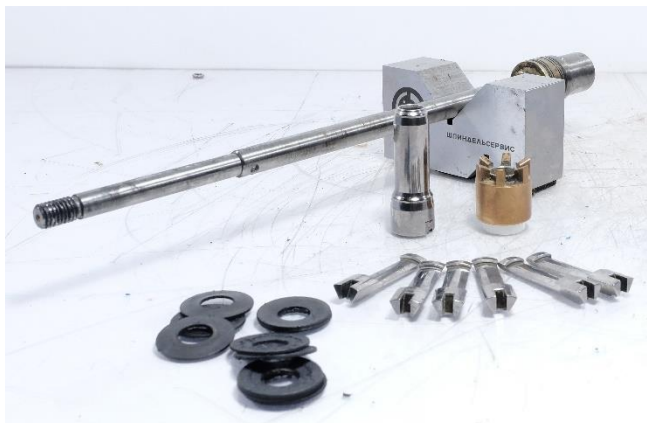
Система фиксации инструмента

Усилие затяга – 11,4 кН.

Состояние штока –
удовлетворительно.

Состояние цанги –
удовлетворительно.

Состояние пружин –
удовлетворительно.

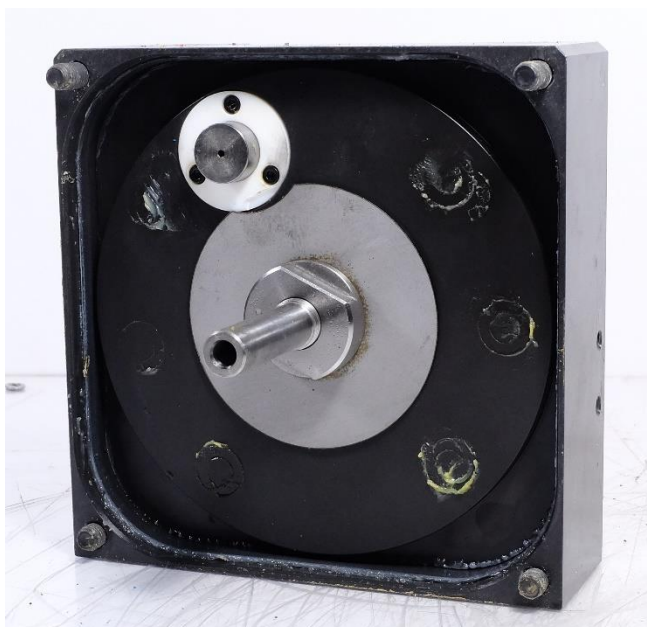
Пневмоцилиндр исправен.

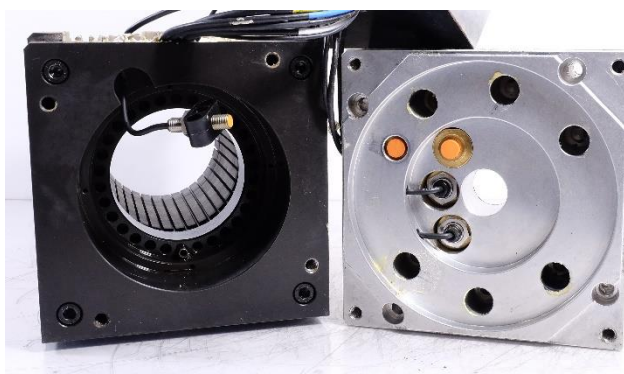
Датчики смены инструмента

Датчики исправны.
