## Отчёт об инспекции

Заказчик:  
ООО «Лером МК»

Шпиндельный узел:  
CMS 303126

Дата:  
13.07.2017

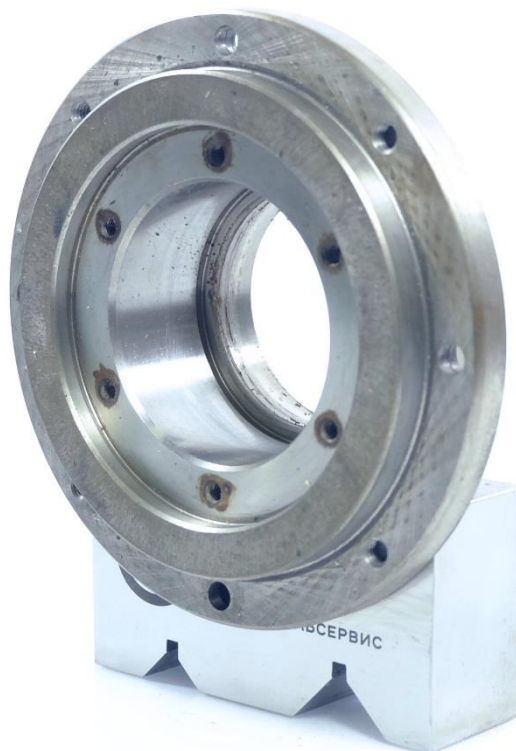
## Передняя опора ШУ

Стакан передней опоры.

Механические повреждения отсутствуют.

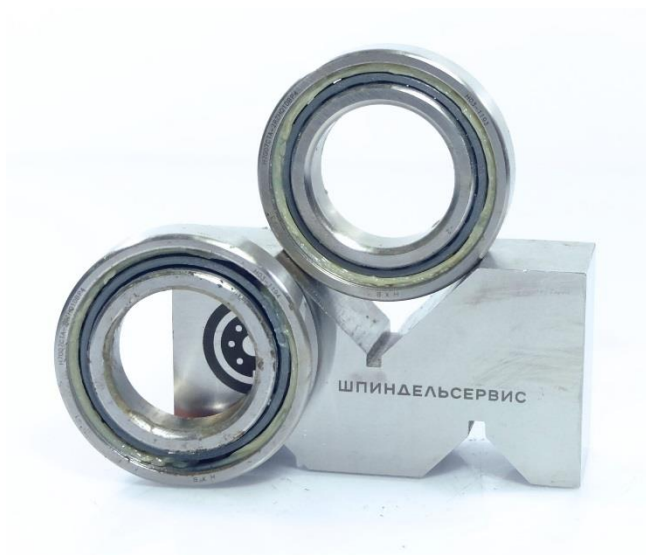
## Подшипники передней опоры

Шум при вращении.

Неправильная схема установки подшипников.

- Промывка и очистка деталей ШУ;
- Установка новых прецизионных подшипников;
- Обкатка ШУ.

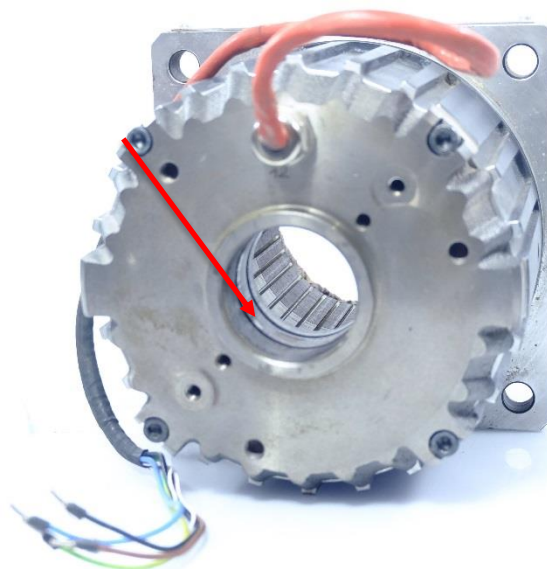
### Стакан задней опоры

Механические повреждения отсутствуют.

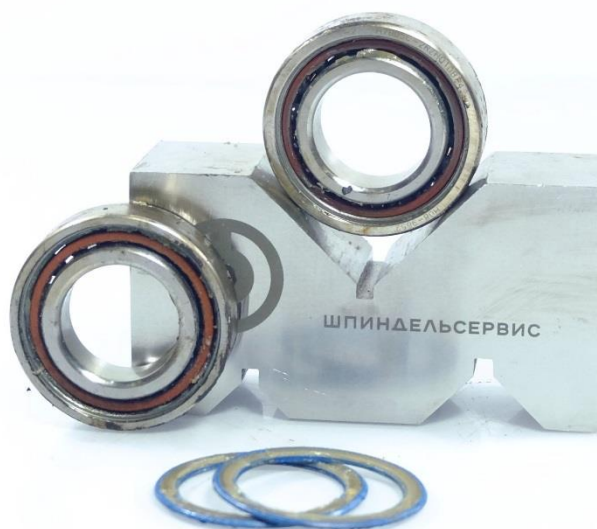
## Подшипник задней опоры

Шум при вращении.

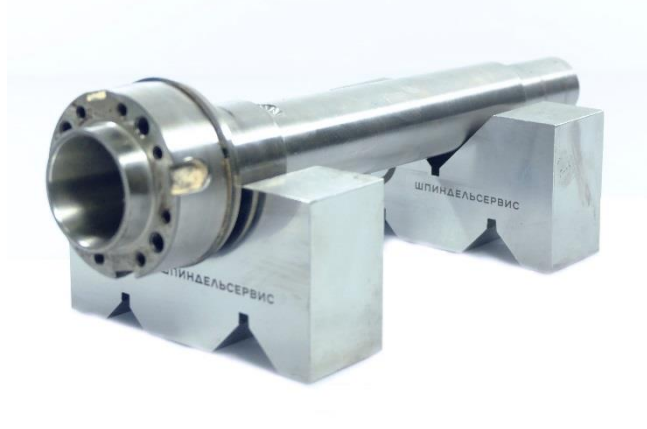
## Вал ШУ

Радиальное биение внутри инструментального конуса вала – 1 мкм.

Биение торца инструментального конуса вала – 1 мкм.

Биение торцевых поверхностей вала –1 мкм.

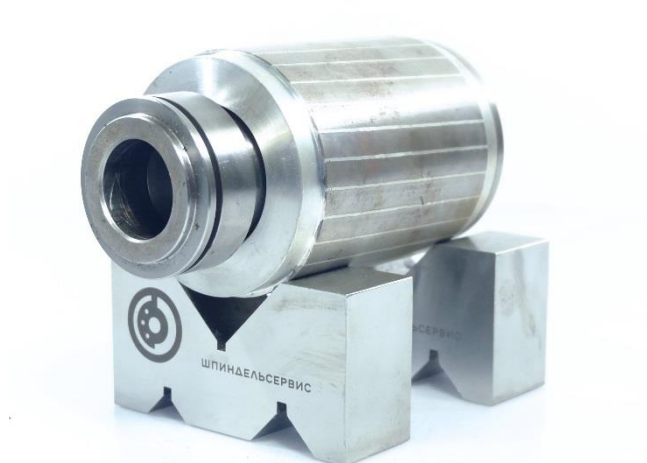
## Ротор

Механические повреждения отсутствуют.

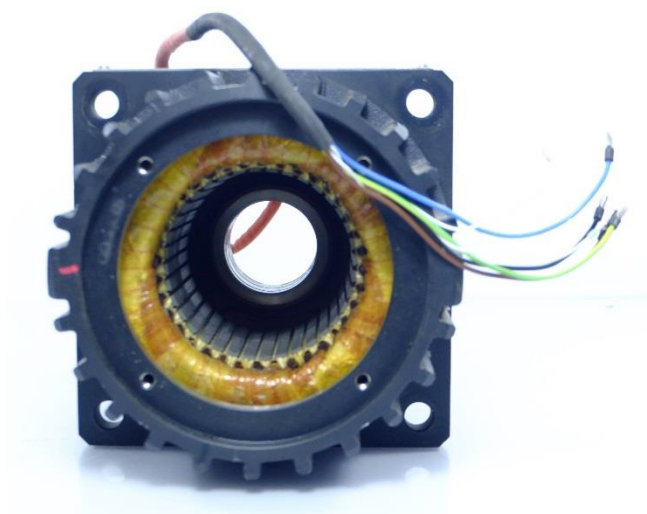
## Статор ШУ

Механические повреждения отсутствуют.

Электрические параметры мотора в пределах допуска.

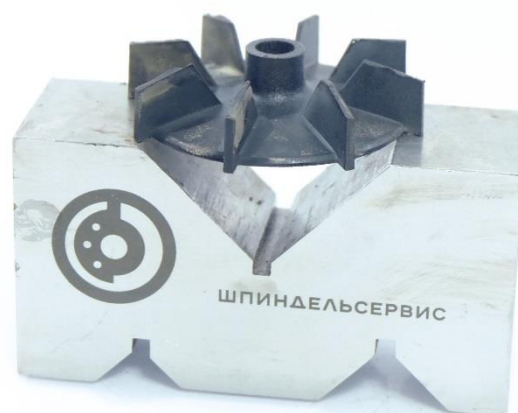
## Вентилятор

Механические повреждения  
отсутствуют.
