Отчёт об инспекции

Заказчик:
ЗАО «ПО «Одинцово»

Шпиндельный узел:
ELTE TMPE 4 10/12

Дата:
20.04.2017

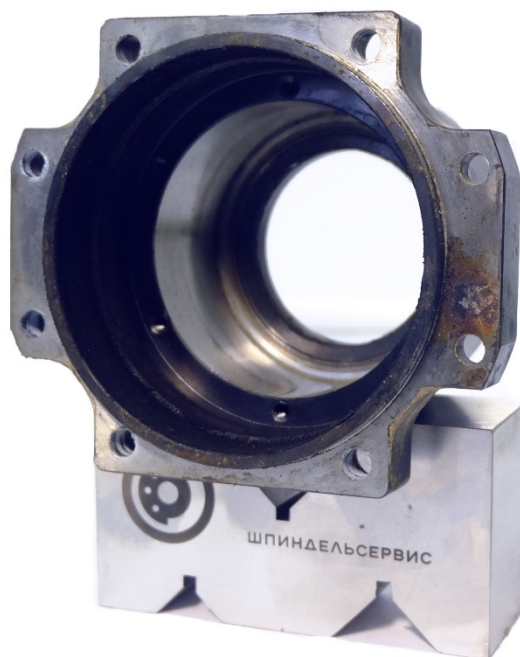
Стакан передней опоры

Механические повреждения отсутствуют.

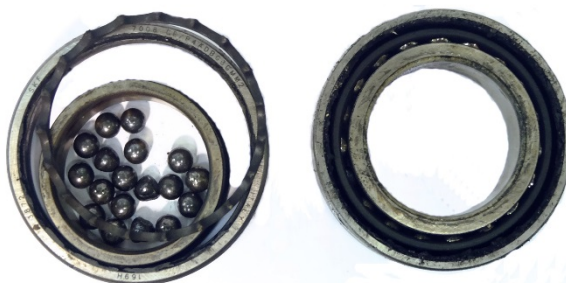
Подшипник передней опоры

Сгорели (сепараторы разрушены).

- Промывка и очистка деталей ШУ;
- Установка новых подшипников;
- Шлифовка вала;
- Обкатка ШУ.

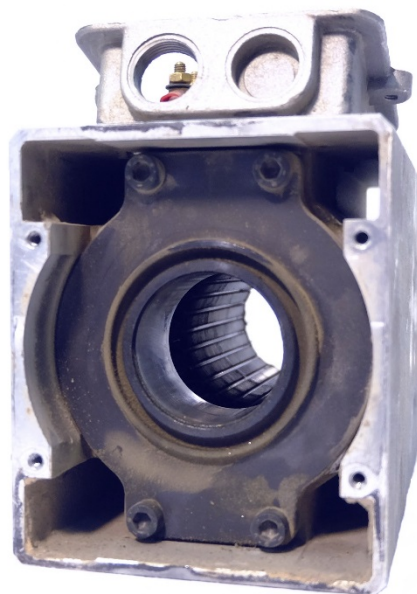
Стакан задней опоры

Механические повреждения отсутствуют.

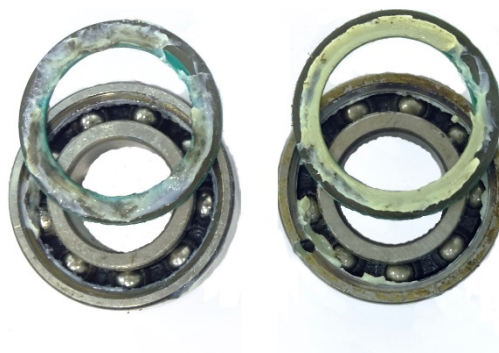
Подшипники задней опоры

Шум при вращении.

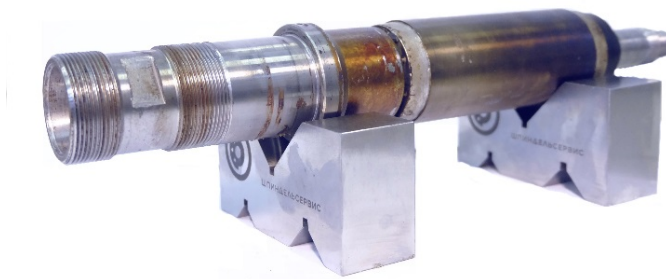
Вал ШУ

Механические повреждения отсутствуют.

Радиальное биение инструментального конуса вала – 4 мкм.

Биение торцевой поверхности под подшипником передней опоры – 2 мкм.

Биение торцевой поверхности под подшипником задней опоры – 15 мкм.

Посадочная поверхность под подшипник передней опоры просажена на 14 мкм.

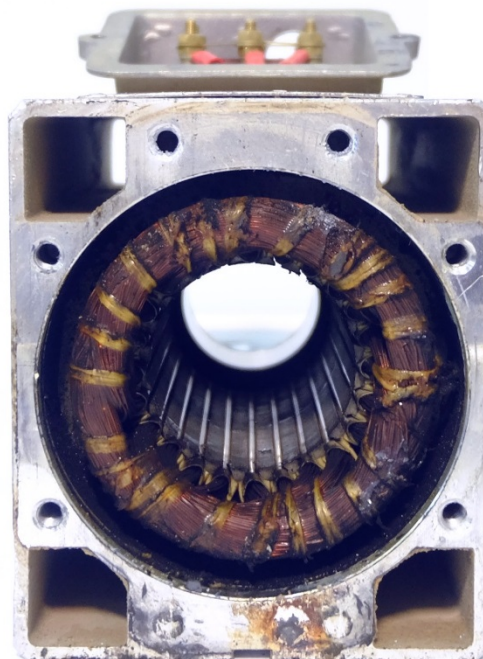
Статор ШУ

Механические повреждения отсутствуют.

Электрические параметры мотора в пределах допуска.

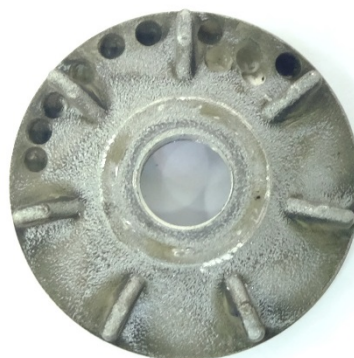
Вентилятор охлаждения ШУ

Механические повреждения отсутствуют.
