Отчёт об инспекции

Заказчик:
ООО «ОРИМЕКС»

Шпиндельный узел:
Giordano Colombo RC 135

Дата:
27.07.2017

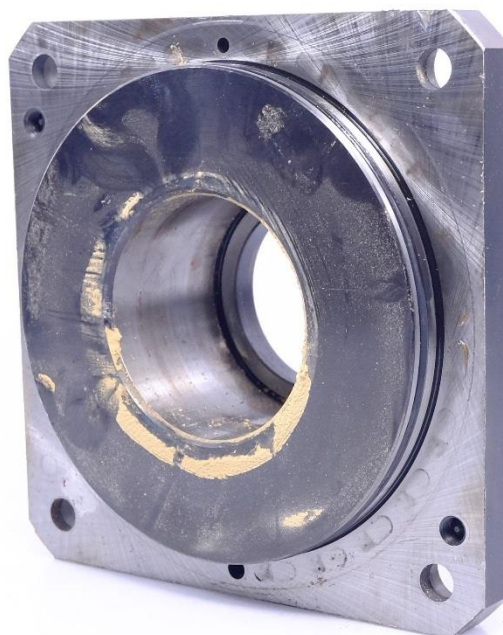
Стакан передней опоры

Механические повреждения отсутствуют.

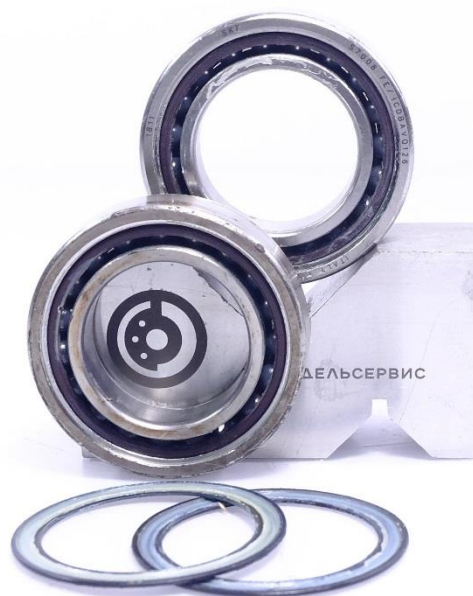
Подшипники передней опоры

Механические повреждения отсутствуют.

Шум при вращении.

- Промывка и очистка деталей ШУ;
- Установка новых прецизионных подшипников;
- Шлифовка конуса вала;
- Установка вентилятора;
- Обкатка ШУ.

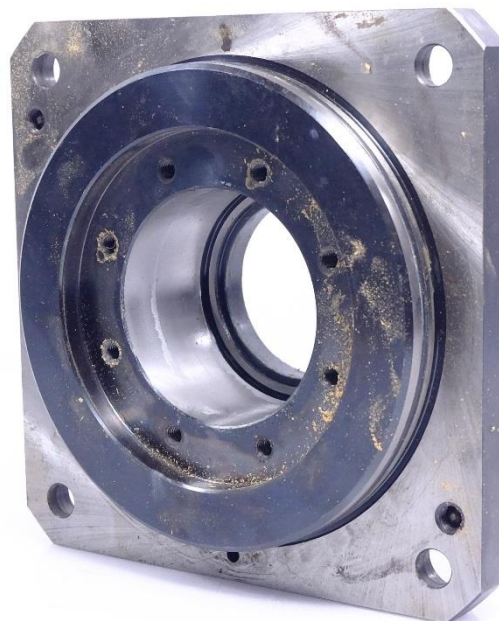
Стакан задней опоры

Механические повреждения отсутствуют.

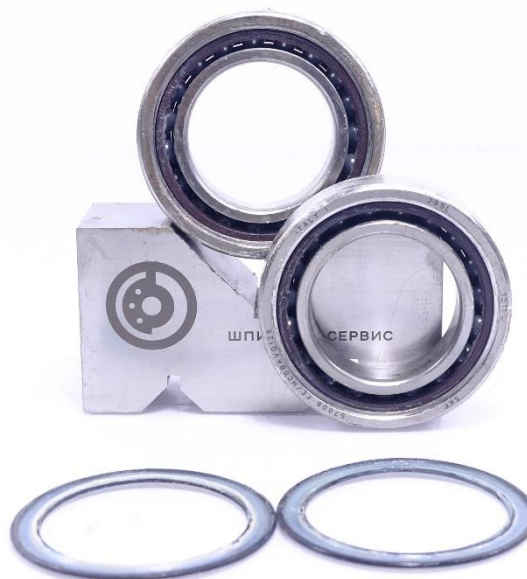
Подшипники задней опоры.

Механические повреждения отсутствуют.

Шум при вращении.

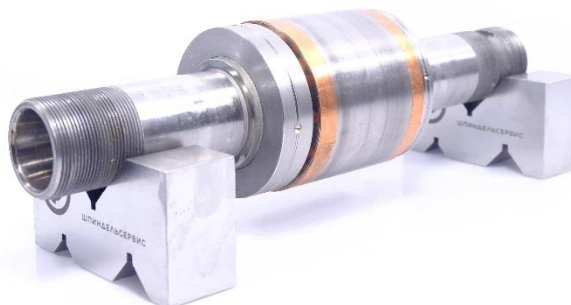
Вал ШУ

Радиальное биение
инструментального конуса вала –
50 мкм.

Биение торцевой поверхности
под подшипники – 3 мкм.

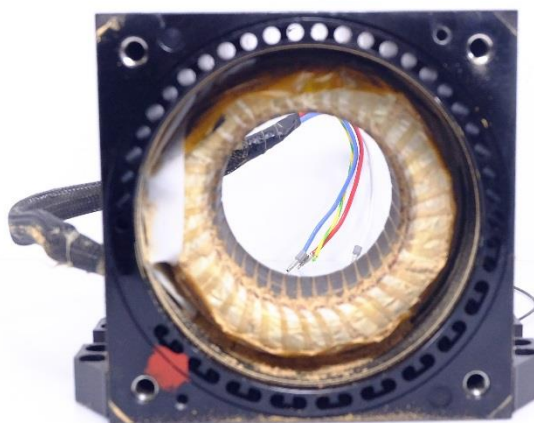
Статор

Механические повреждения
отсутствуют.

Электрические параметры
статора в норме.
