Отчёт об инспекции

Шпиндельный узел:
Leadwell T7

03.03.2020

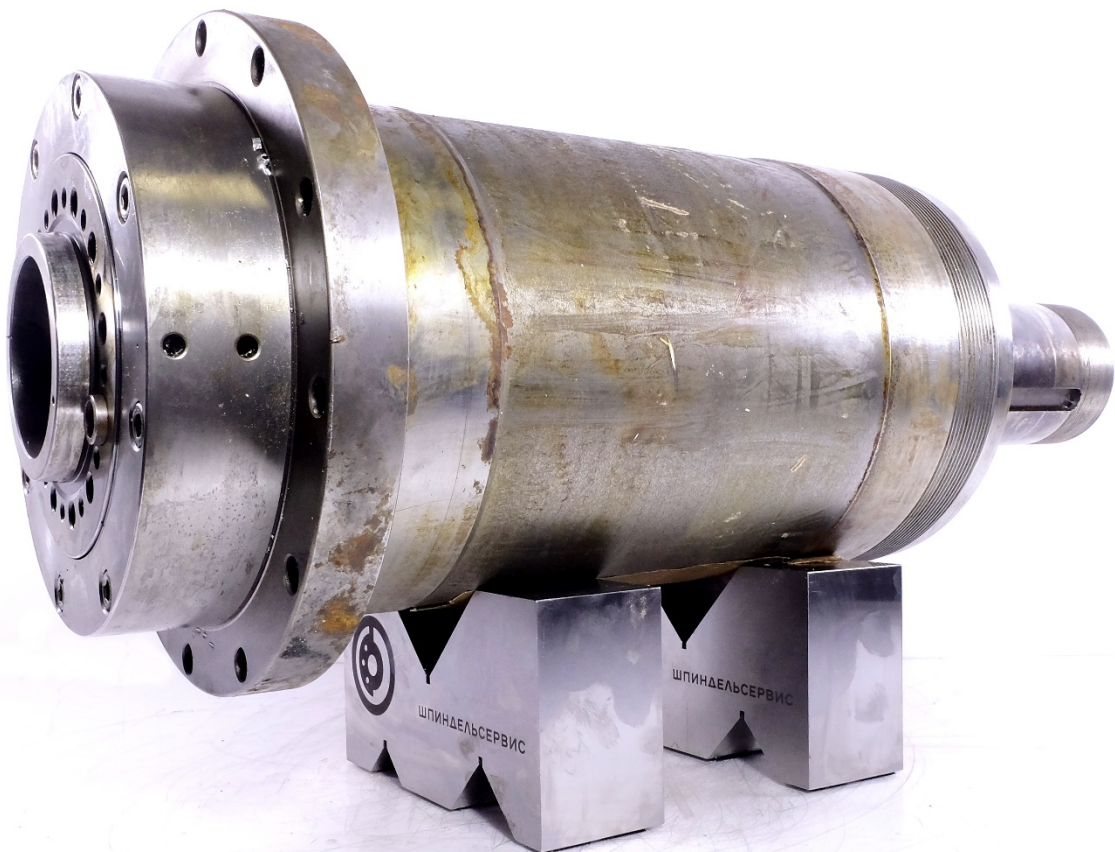
Общий вид шпиндельного узла

Отсутствуют детали:

- шкив;
- балансировочный диск,
- тормозной диск.

Необходимо доставить в сервисный центр недостающие детали ШУ для балансировки узла.

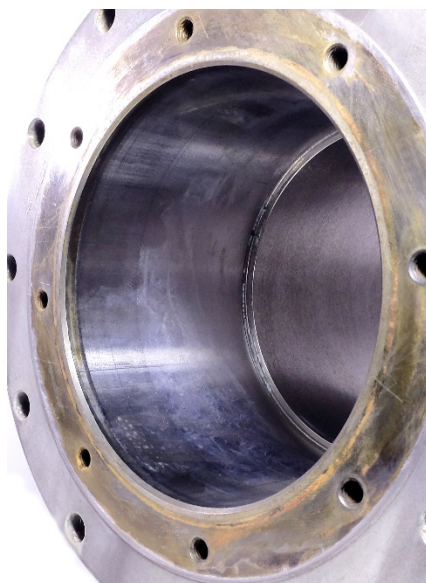
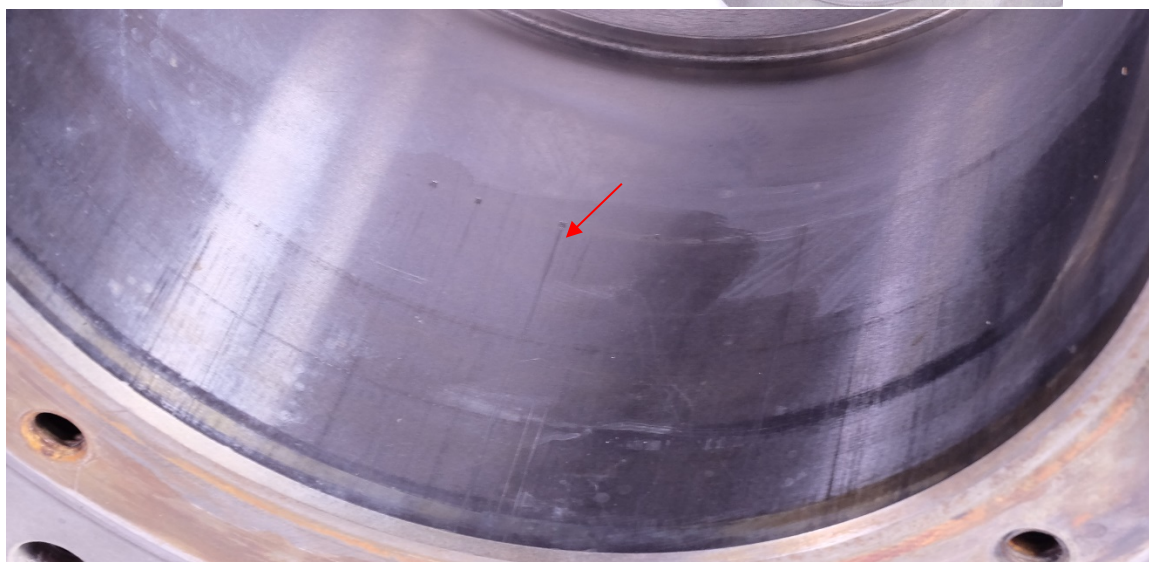
Стакан передней опоры

Задиры.

- Промывка и очистка деталей ШУ;
- Установка новых прецизионных подшипников;
- Изготовление проставочных колец;
- Слесарные работы по стакану передней опоры;
- Обкатка ШУ.

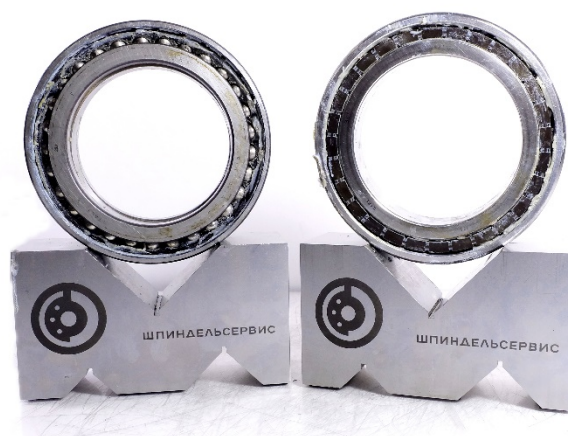
Подшипники передней опоры

Шум при вращении.

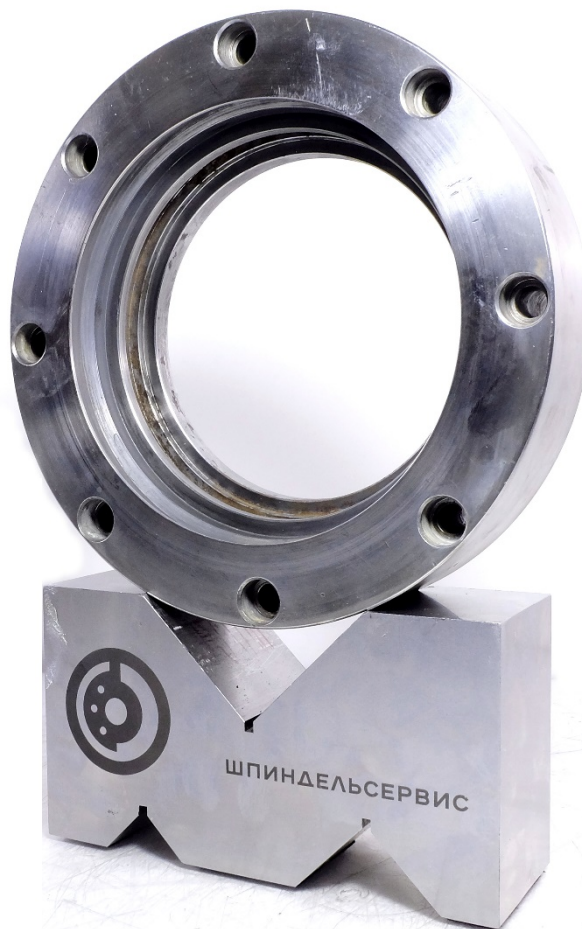
Фланец передней опоры

Механические повреждения отсутствуют.

Загрязнение.

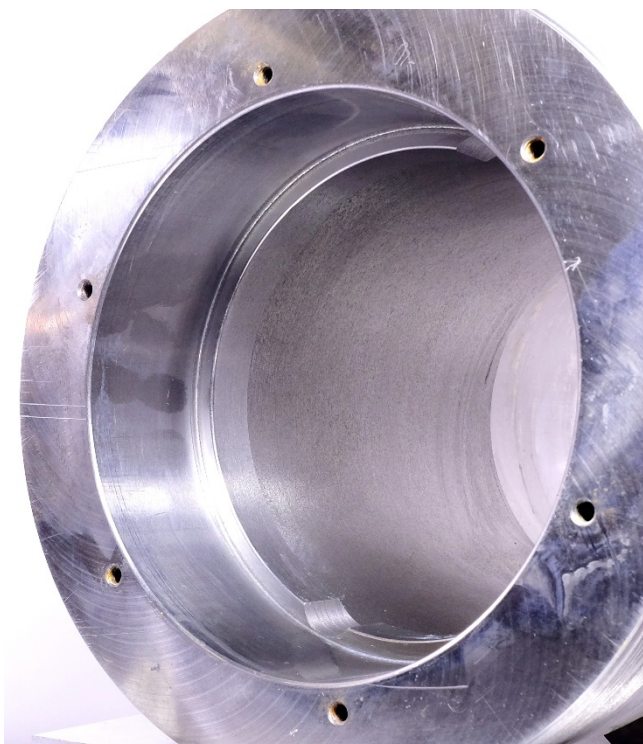
Стакан задней опоры

Механические повреждения отсутствуют.

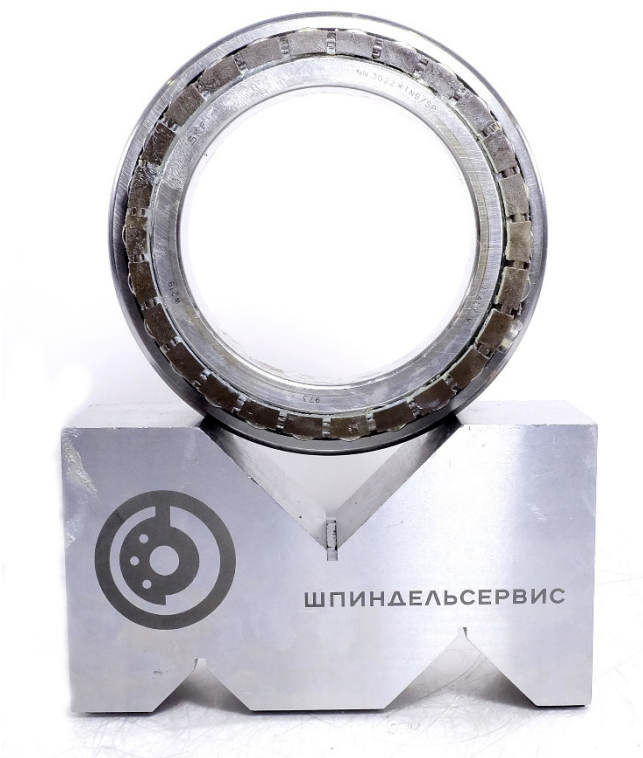
Подшипник задней опоры

Шум при вращении.

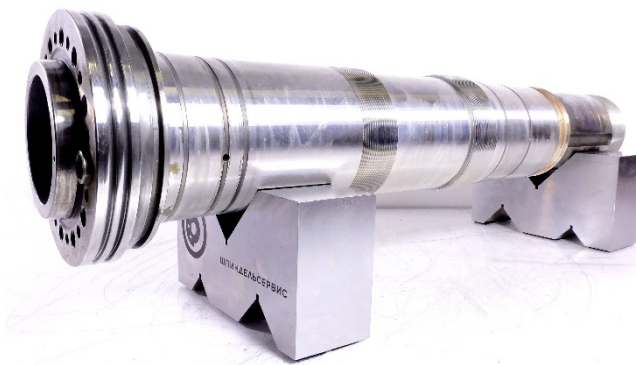
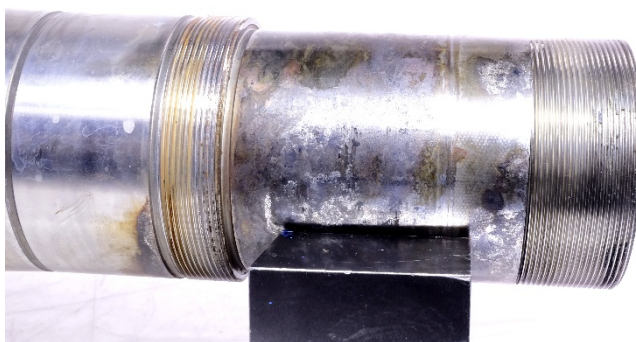
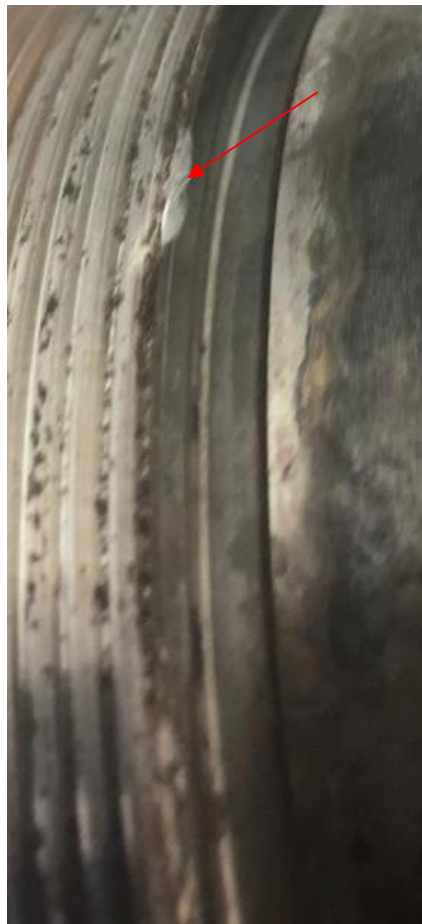
Вал ШУ

Размер посадки передней опоры

- $\varnothing 120_{+0,001}^{+0,005}$ мм.

Фреттинг-коррозия на посадочной поверхности под шкив.

Состояние резьбы – неудовлетворительно.

Проконтролировать следующие геометрические параметры не удалось:

- биение торца вала под переднюю опору,
- радиальное биение конуса под патрон,
- осевое биение торца конуса под патрон,
- радиальное биение конуса под центр.
