Отчёт об инспекции

Заказчик:
ООО «КАМИ-Сервис»

Шпиндельный узел:
Giordano Colombo RS 110.22

Дата:
10.07.2017

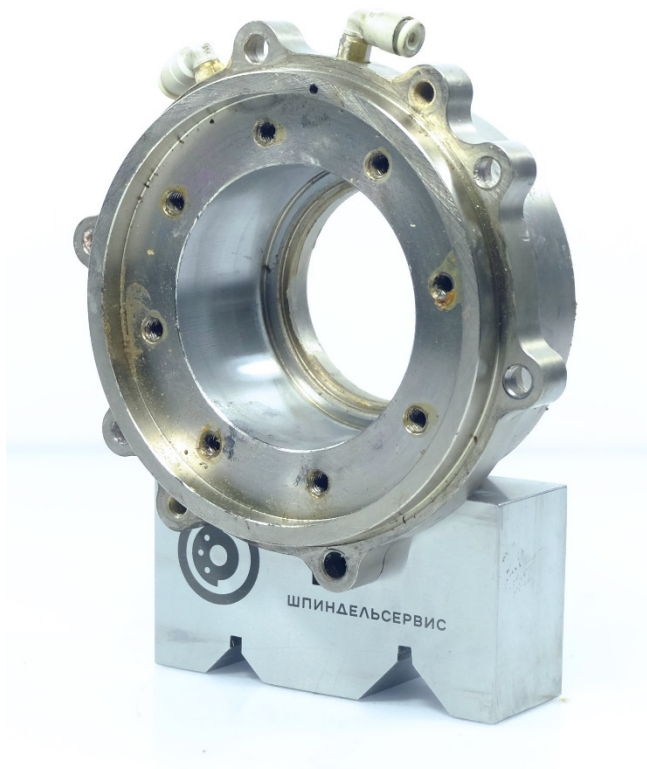
Стакан передней опоры

Механические повреждения отсутствуют.

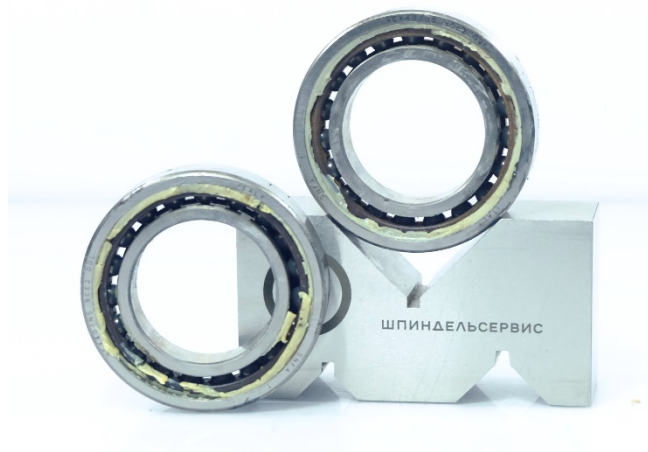
Подшипник передней опоры

Механические повреждения отсутствуют.

Шум при вращении.

- Промывка и очистка деталей ШУ;
- Установка новых прецизионных подшипников;
- Шлифовка торца вала;
- Изготовление детали штока пневмоцилиндра;
- Обкатка ШУ.

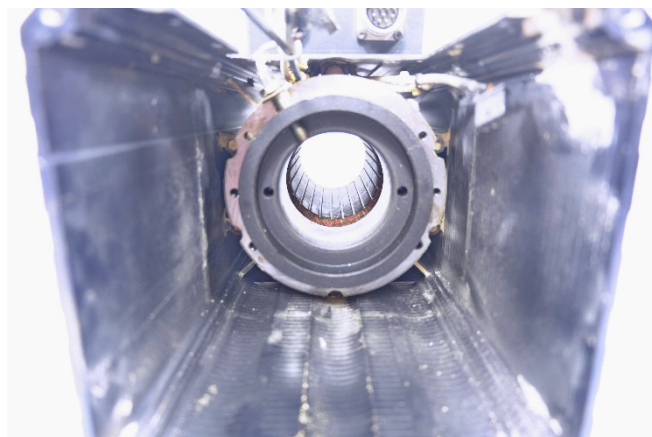
Фланец передней опоры

Механические повреждения отсутствуют.

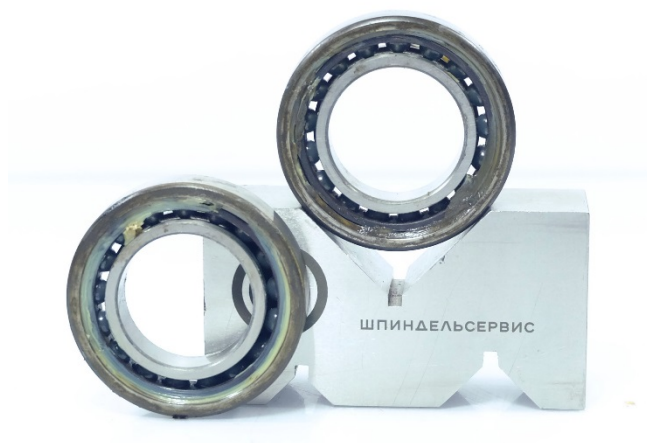
Подшипник задней опоры.

Механические повреждения отсутствуют.

Шум при вращении.

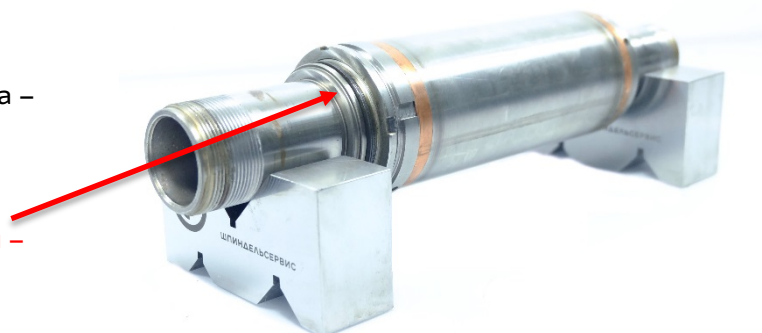
Вал ШУ

Механические повреждения отсутствуют.

Радиальное биение инструментального конуса вала – 7 мкм.

Биение торцевой поверхности под подшипники задней опоры – 6 мкм.

Биение торцевой поверхности под подшипники передней опоры – 2 мкм.

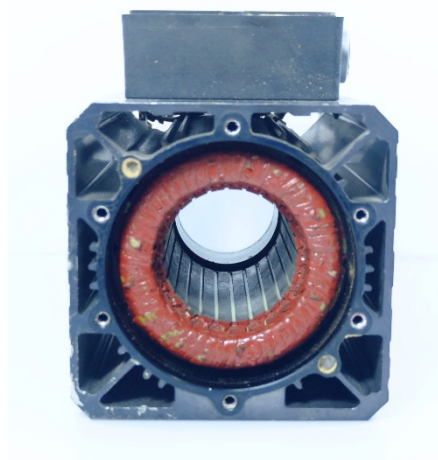
Ротор

Механические повреждения отсутствуют.

Электрические параметры ротора в норме.

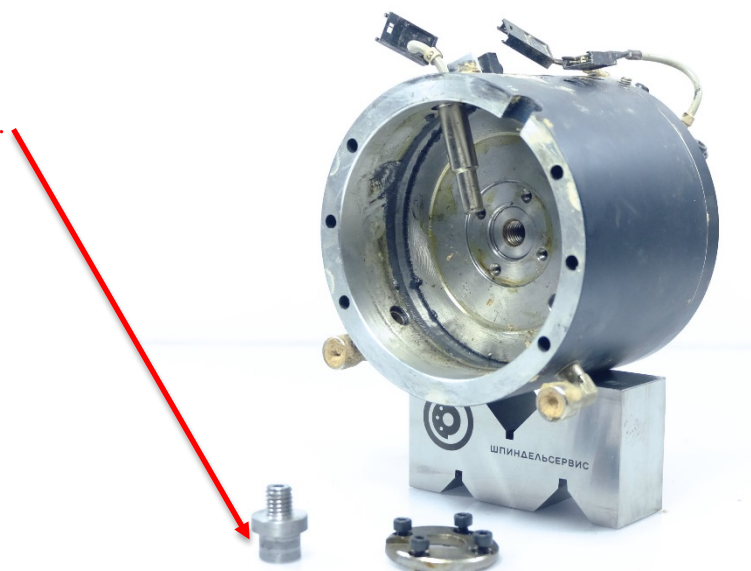
Пневмоцилиндр исправен.

Затерт шток пневмоцилиндра.

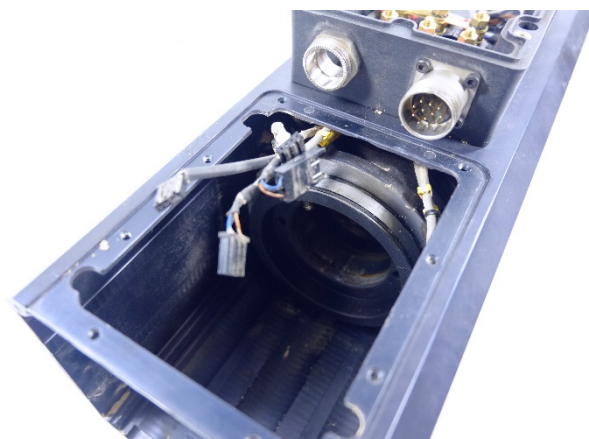
Датчики смены инструмента

Механические повреждения отсутствуют.

Датчики смены инструментов исправны.

Разъемы датчиков в хорошем состоянии.

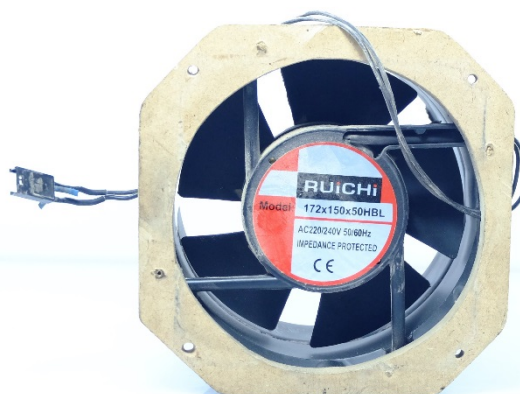
Вентилятор

Механические повреждения отсутствуют.

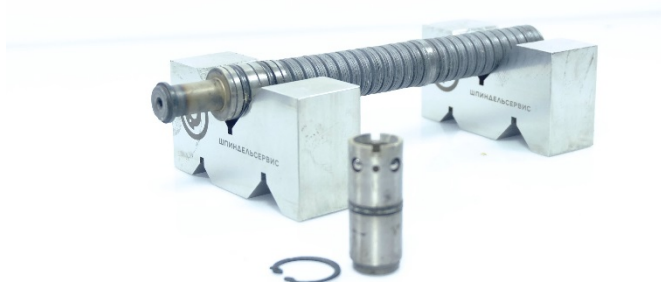
Система фиксации

Механические повреждения отсутствуют.

Усилие затяга – 2,1 кН.

Состояние пружин – хорошее.

Состояние штока – хорошее.

Состояние цанги – хорошее.
