## Отчет об инспекции

Компания: «Лайс WOOD»

Шпindelный узел: Giordano Colombo модели RS 73.2

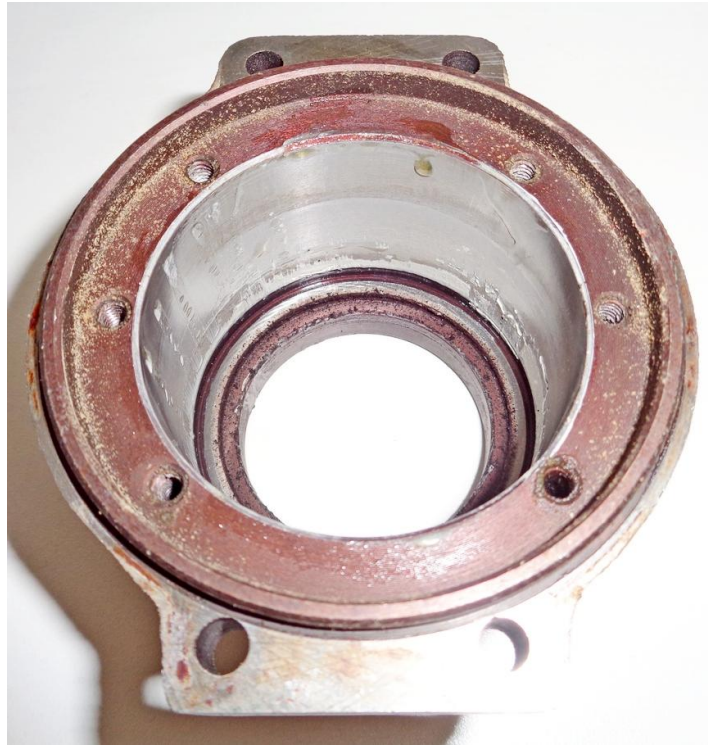
**Передняя опора ШУ**  
**Стакан передней опоры**

Механические повреждения отсутствуют.

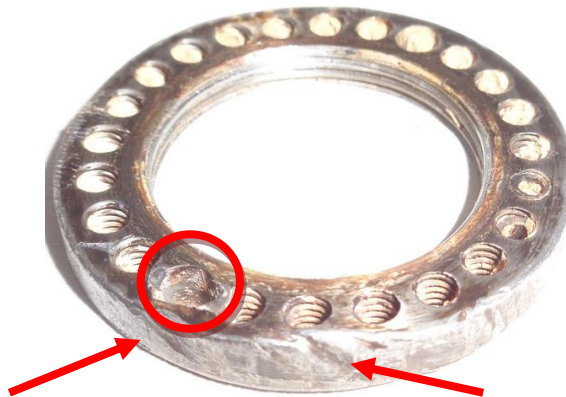
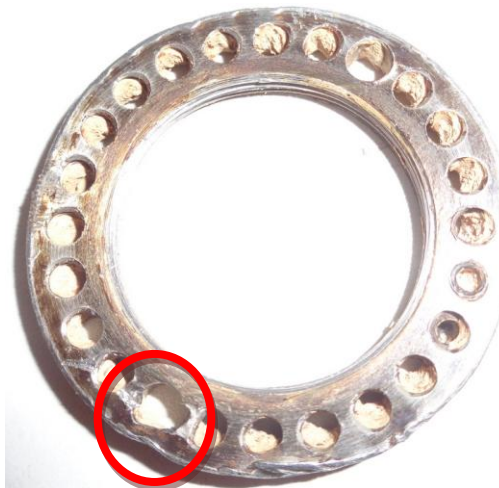
**Контргайка**

Механические повреждения внешней цилиндрической поверхности и торцев.

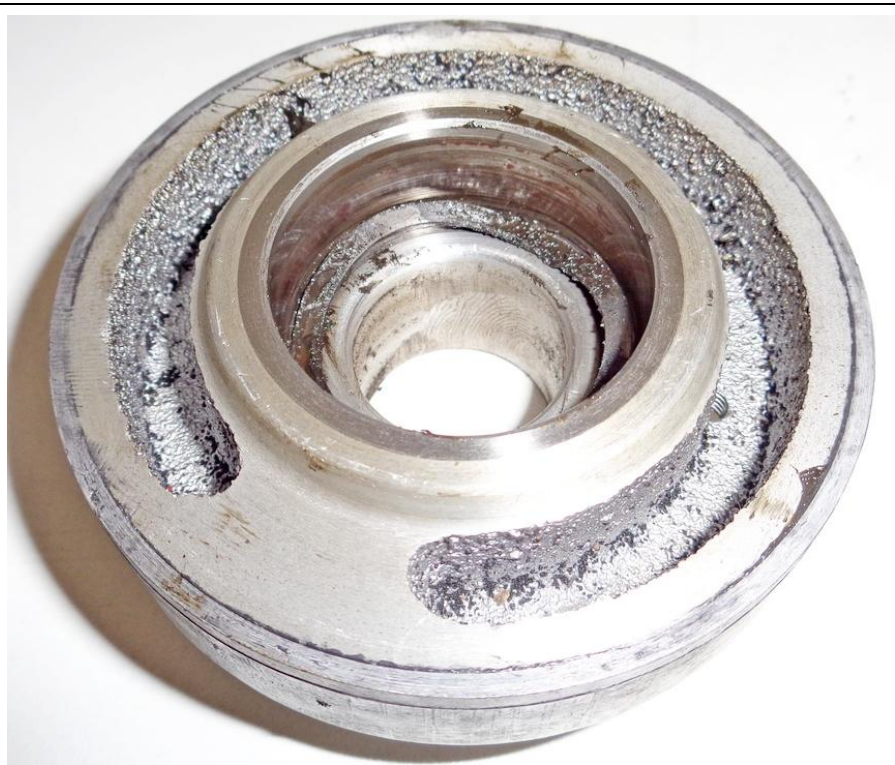
**Задняя опора ШУ**  
**Стакан задней опоры**

Механические повреждения отсутствуют. Загрязнен.

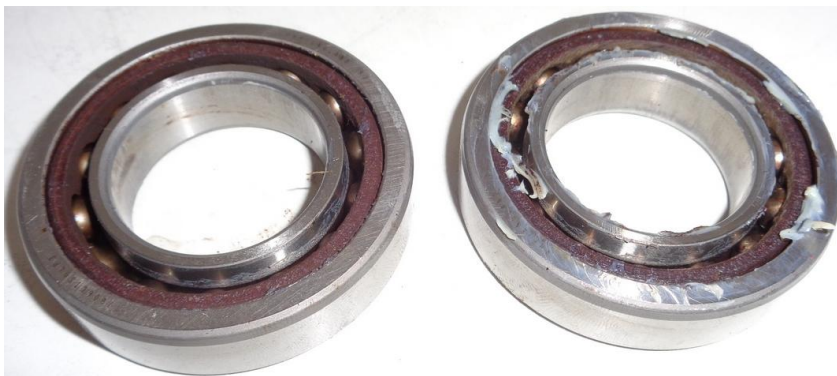
**Подшипники передней опоры ШУ**

Механические повреждения отсутствуют. Шум при вращении. Смазка на дорожках качения отсутствует.

1. Промывка и очистка деталей ШУ;
2. Установка новых прецизионных подшипников;
3. Восстановление геометрических параметров вала;
4. Обкатка ШУ.

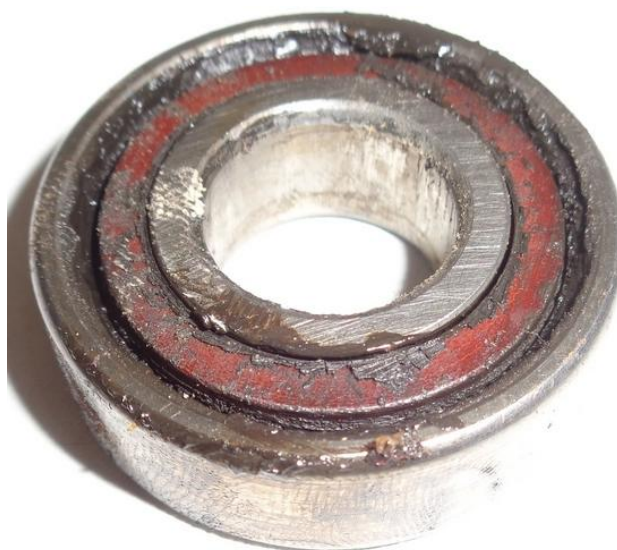
**Подшипник задней опоры ШУ**

Механические повреждения отсутствуют. Шум при вращении. Смазка на дорожках качения отсутствует.

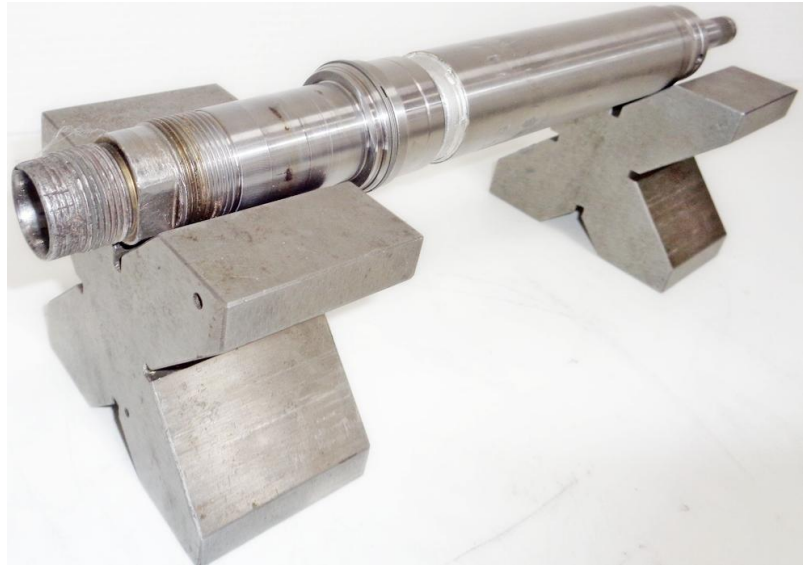
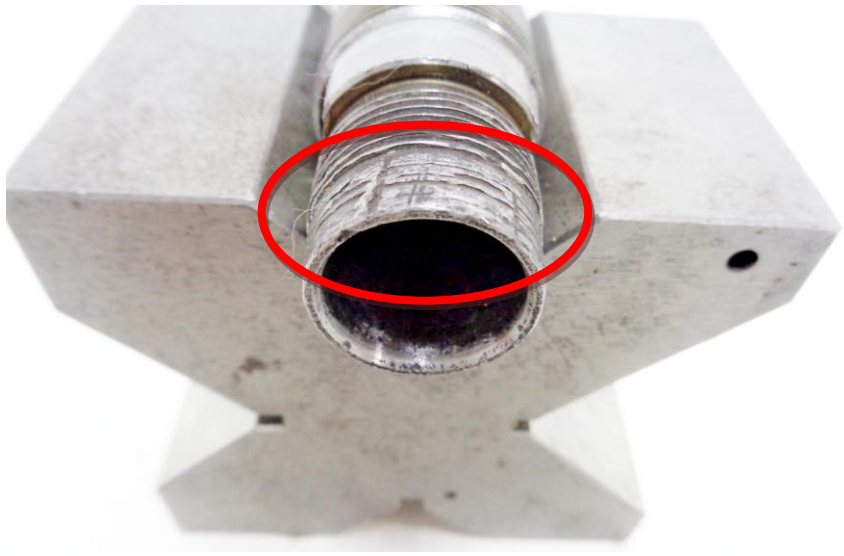
## Вал ШУ

Механические повреждения – срез резьбы на внешней цилиндрической поверхности конца вала.

Геометрические параметры вала вне поля допуска.

Отклонения от номинального диаметра задней посадочной поверхности вала составляет 12 мкм ( $\varnothing 14,988$  мм).

Биение инструментального конуса вне поля допуска – 80 мкм.

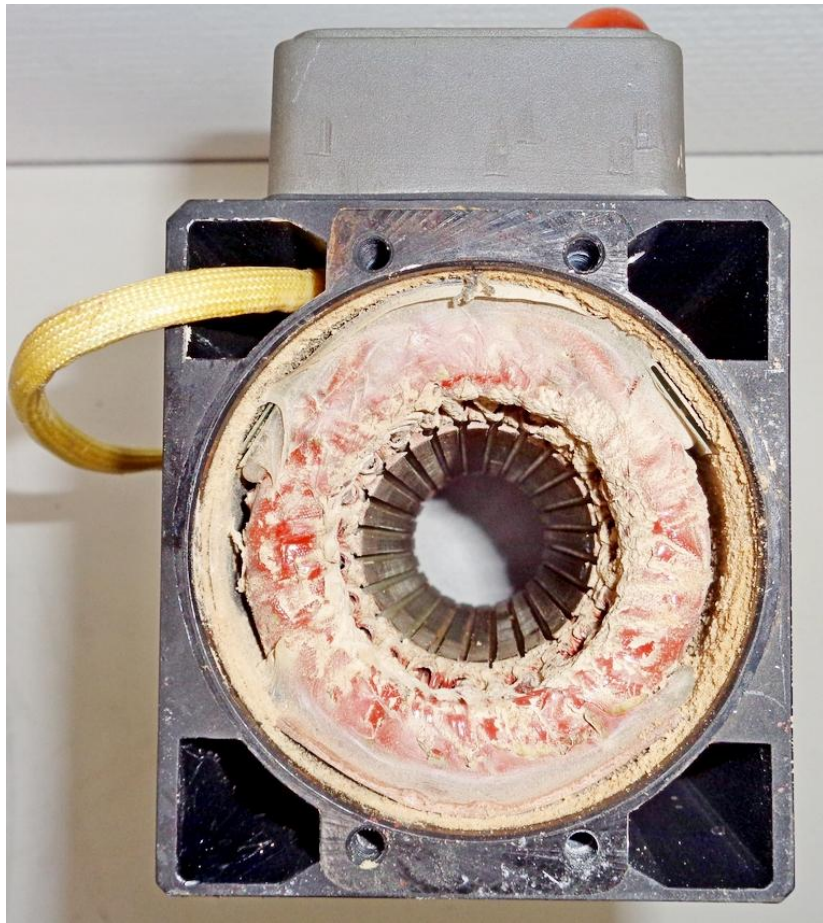
## Статор ШУ

Электрические характеристики мотора в норме. Загрязнен.
