## Отчет об инспекции

Дата: 04.10.2016г.

Компания: ООО «Владимирские двери»

Шпindelный узел: Giordano Colombo модели RS-120 (серийный №1300726)

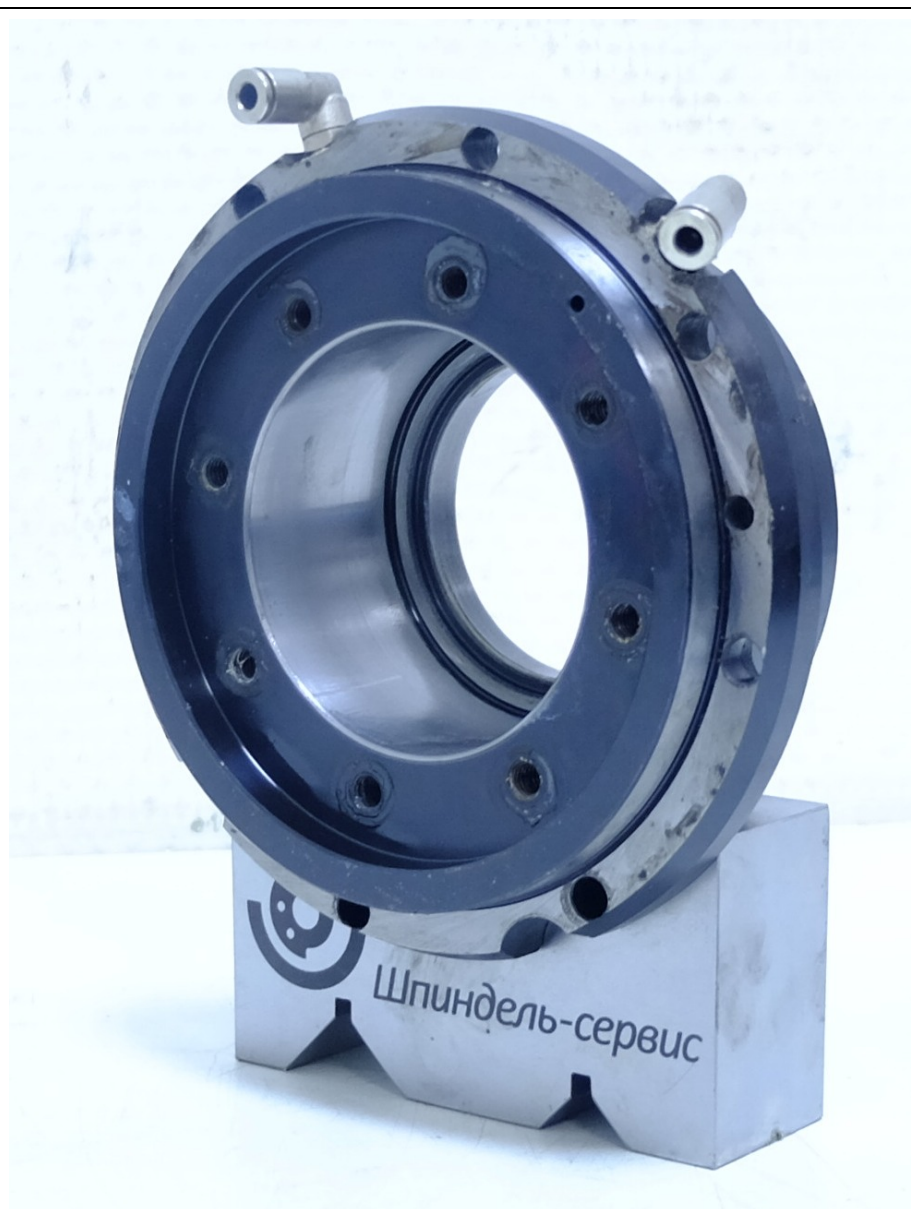
**Передняя опора ШУ**  
**Стакан передней опоры**

Механические повреждения отсутствуют.

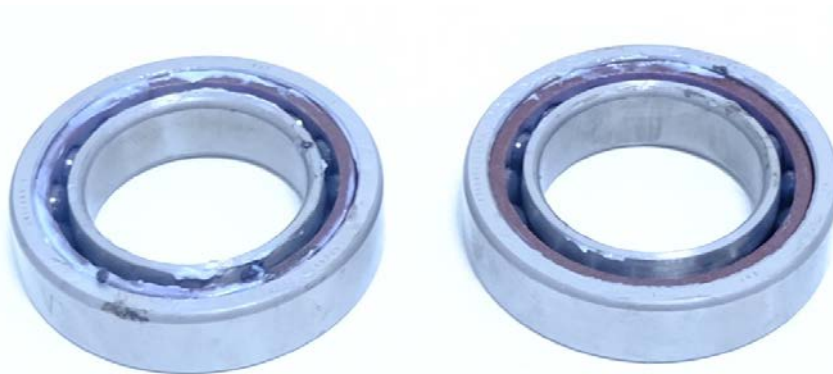
**Подшипники передней опоры**

Механические повреждения отсутствуют.

Вращение плавное.

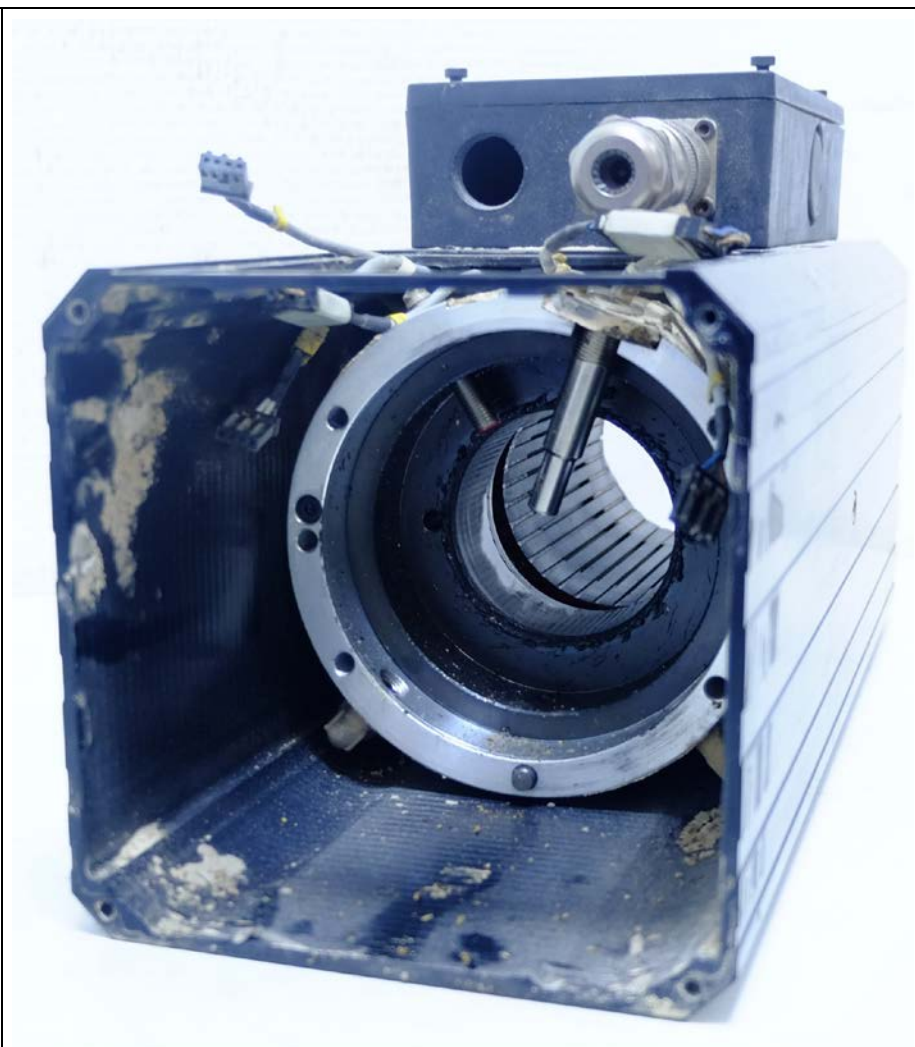
Стакан задней опоры и датчики положения инструмента

Механические повреждения отсутствуют.

Датчики исправны.

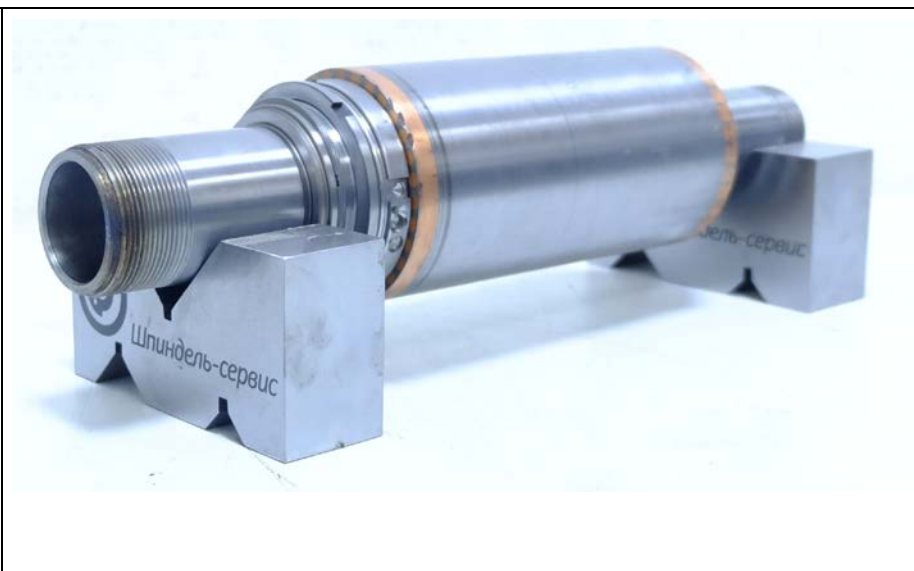
## Вал ШУ

Механические повреждения отсутствуют.

Геометрические параметры в пределах допуска.

Радиальное биение инструментального конуса вала – 2 мкм.

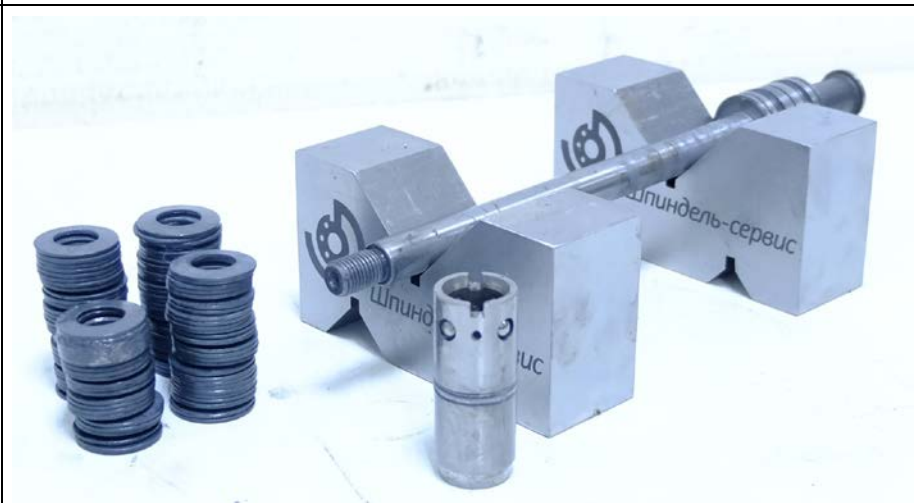
## Система фиксации инструмента

Механические повреждения отсутствуют.

Исправна.

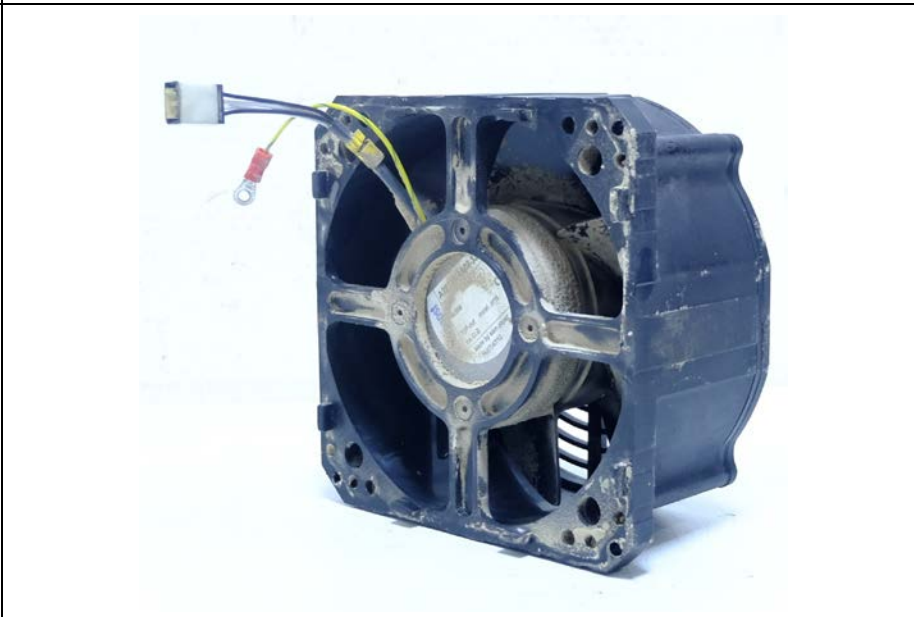
## Вентилятор

Механические повреждения отсутствуют.

Исправен.

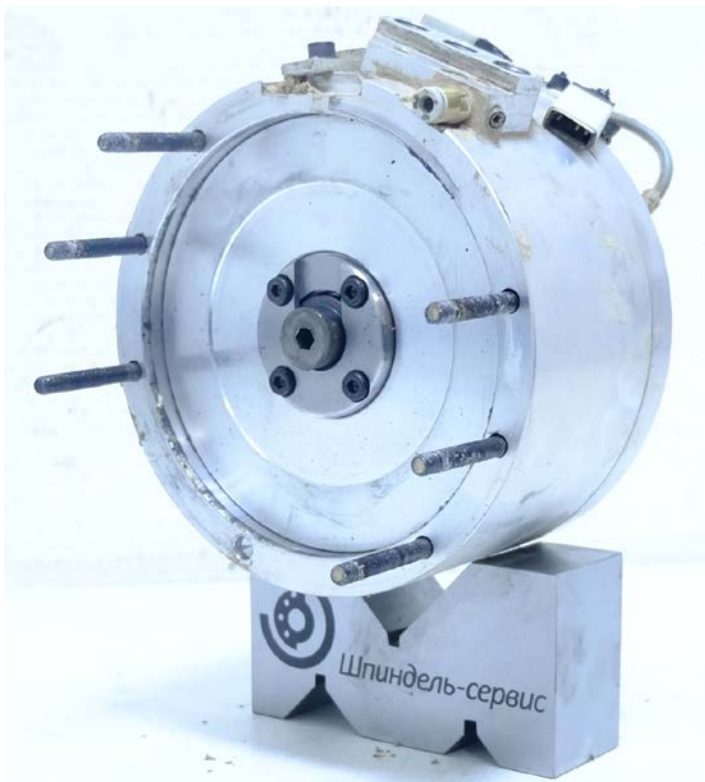
## Пневмоцилиндр и датчики положения инструмента

Механические повреждения отсутствуют.

Датчики исправны.

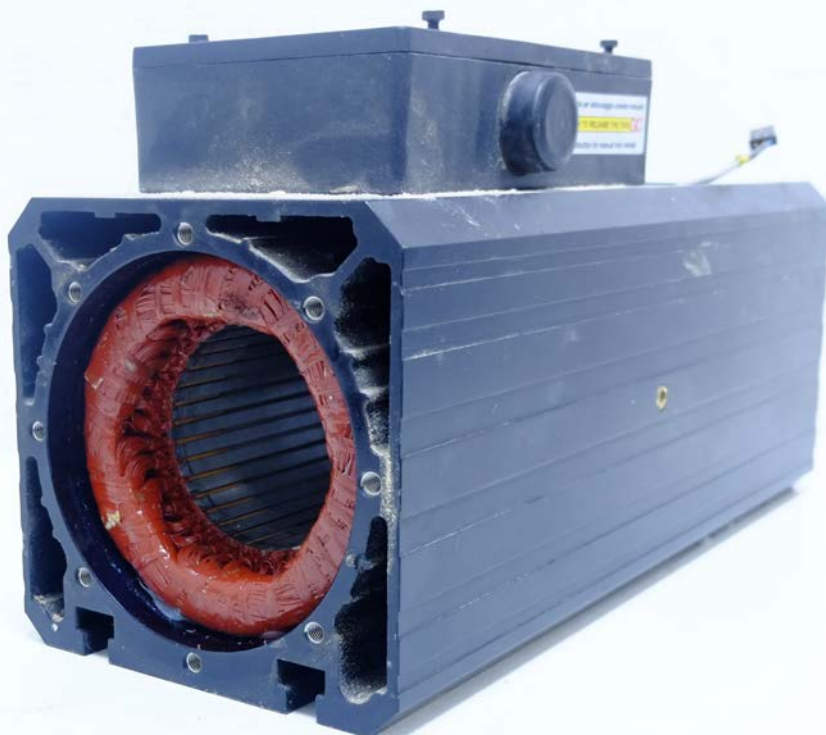
## Статор ШУ

Механические повреждения отсутствуют.

Электрические параметры мотора в пределах допуска.
