Отчет об инспекции

Дата: 16.11.2015г.

Компания: ООО «Контракт-Билд»

Шпindelный узел: Giordano Colombo модели RV 154.22.50.FHT

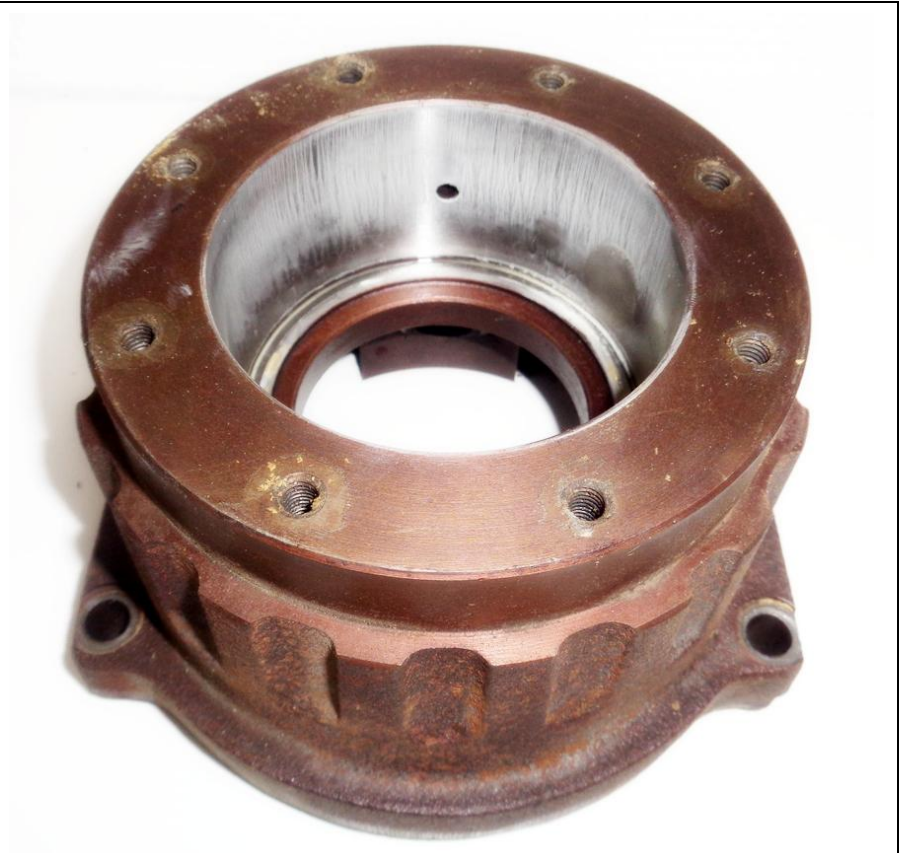
Передняя опора ШУ
Стакан передней опоры

Механические повреждения отсутствуют.

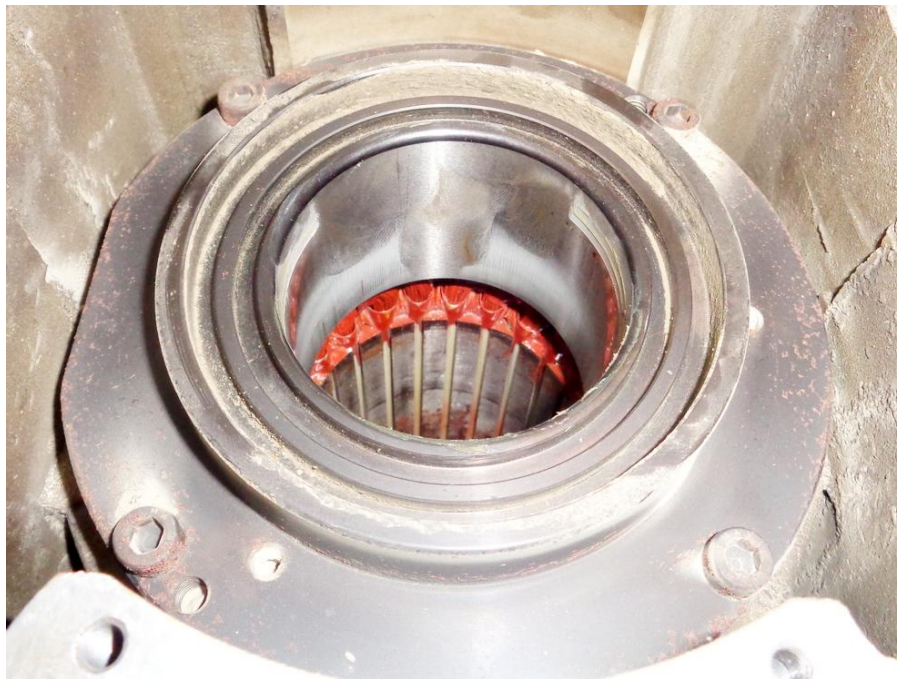
Задняя опора ШУ
Стакан задней опоры

Механические повреждения отсутствуют.

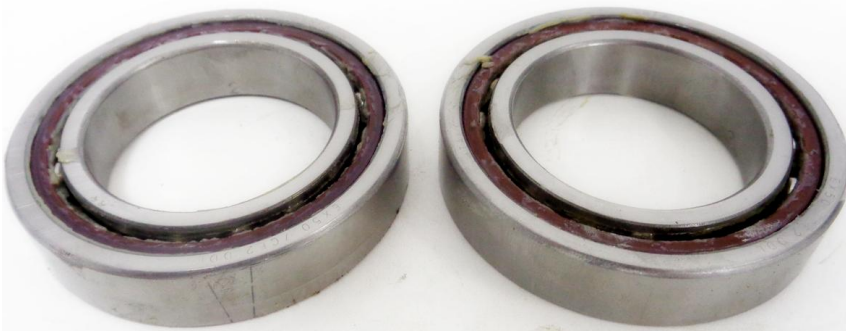
Подшипники передней опоры ШУ

Механические повреждения отсутствуют.

Шум при вращении.

1. Промывка и очистка деталей ШУ;
2. Установка новых прецизионных подшипников;
3. Замена вентилятора;
4. Обкатка ШУ.

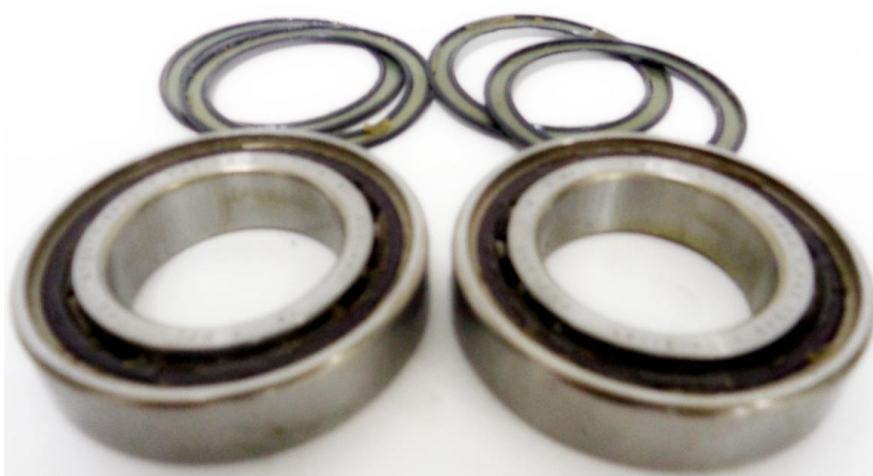
Подшипники задней опоры ШУ

Механические повреждения отсутствуют.

Шум при вращении.

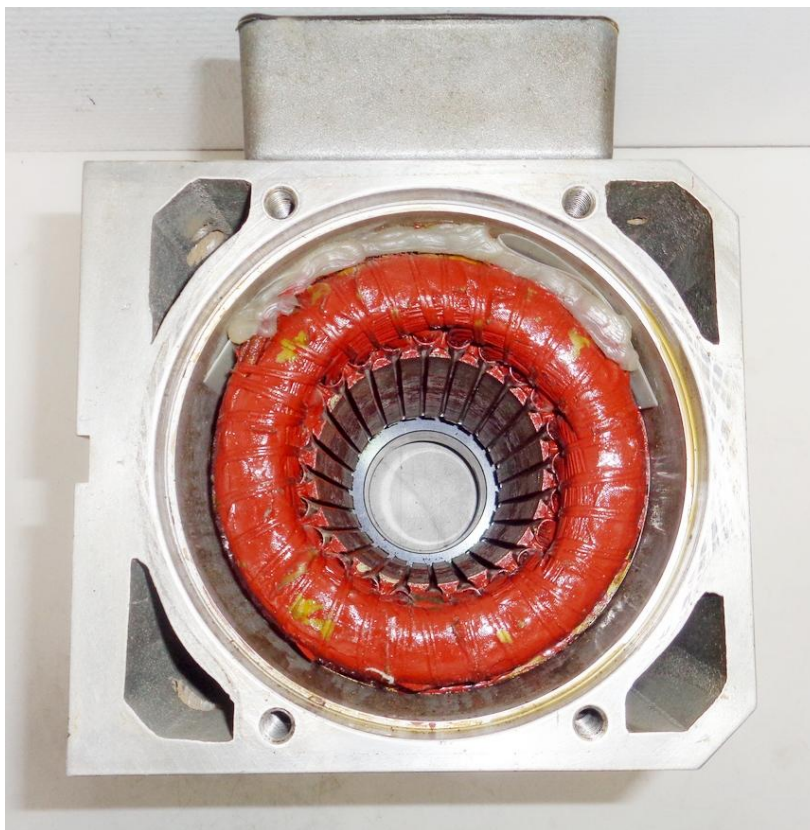
Статор ШУ

Электрические характеристики мотора в норме.

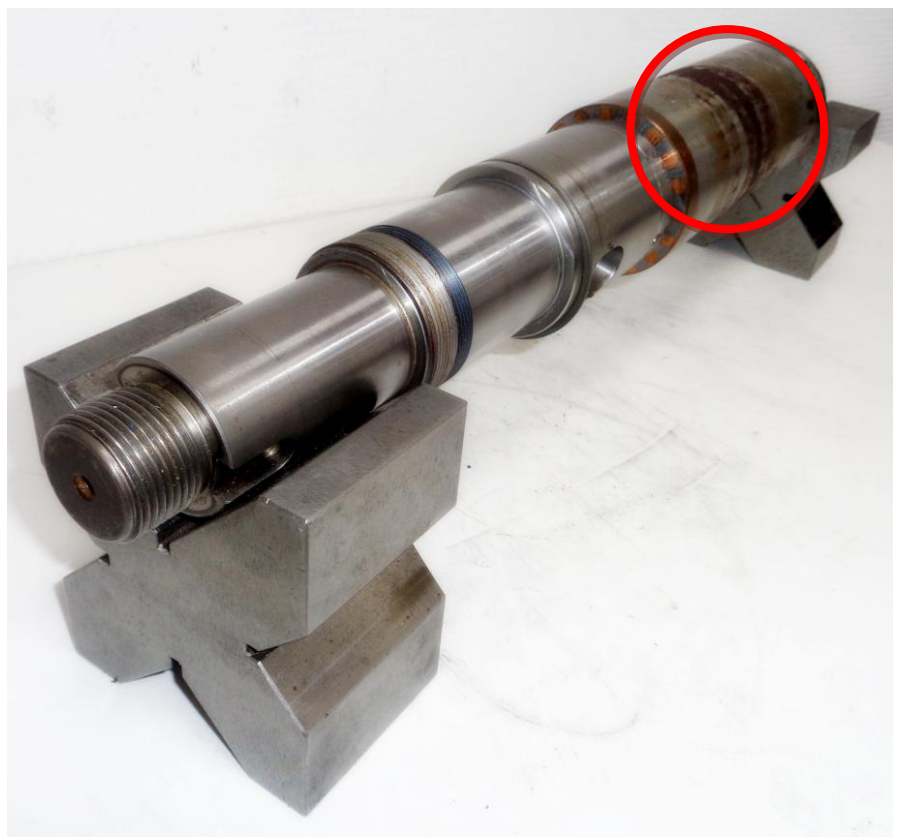
Вал ШУ

Механические повреждения отсутствуют. Загрязнен.

Отклонения от номинального диаметра передней и задней посадочных поверхностей вала составляют 9 и 12 мкм ($\varnothing 49,991$ мм и $\varnothing 34,988$ мм соответственно).

Биение переднего конца вала (посадка под инструмент) — 5 мкм.

Красным цветом обозначены среды фреттинг-коррозии.

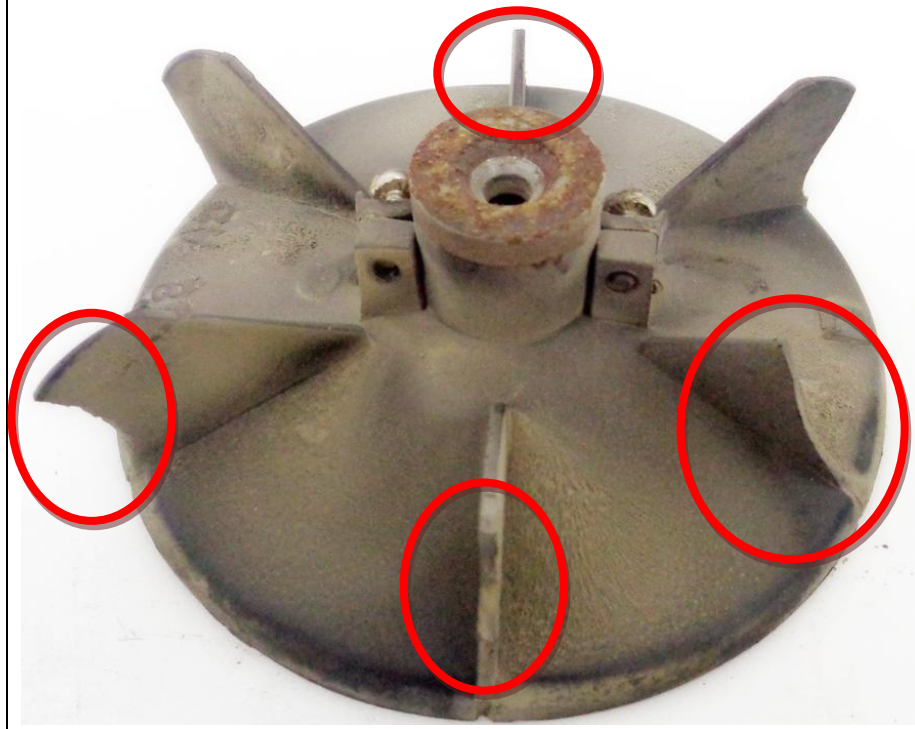
Вентилятор ШУ

Механические повреждения – часть лопастей разрушена.
