Отчёт об инспекции

Заказчик:
ООО «Лабария»

Шпиндельный узел:
Homag-Omlat 2-056-16-1651
Серийный номер:
121130

Дата:
05.12.2018

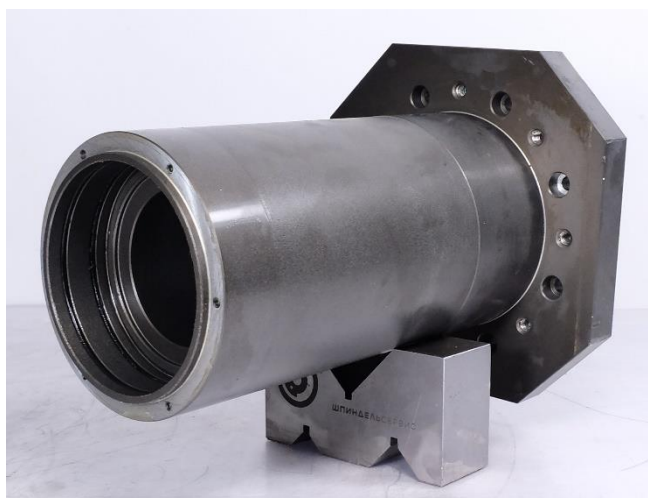
Стакан передней опоры

Механические повреждения отсутствуют.

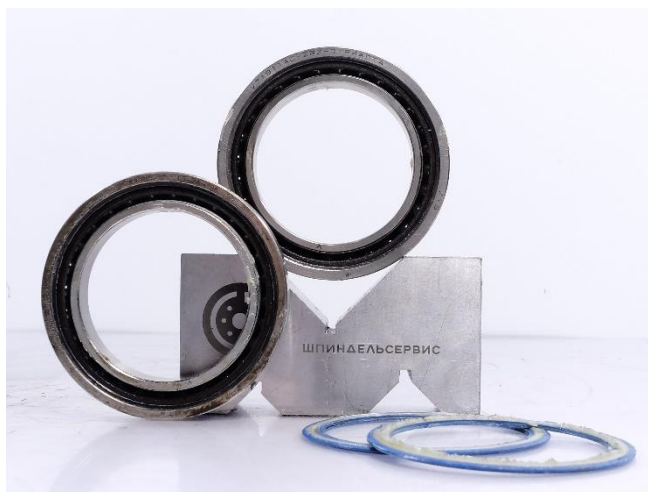
Подшипники передней опоры

Шум при вращении.

Чрезмерное загрязнение.

- Промывка и очистка деталей ШУ;
- Установка новых прецизионных подшипников;
- Замена энкодера;
- Обкатка ШУ.

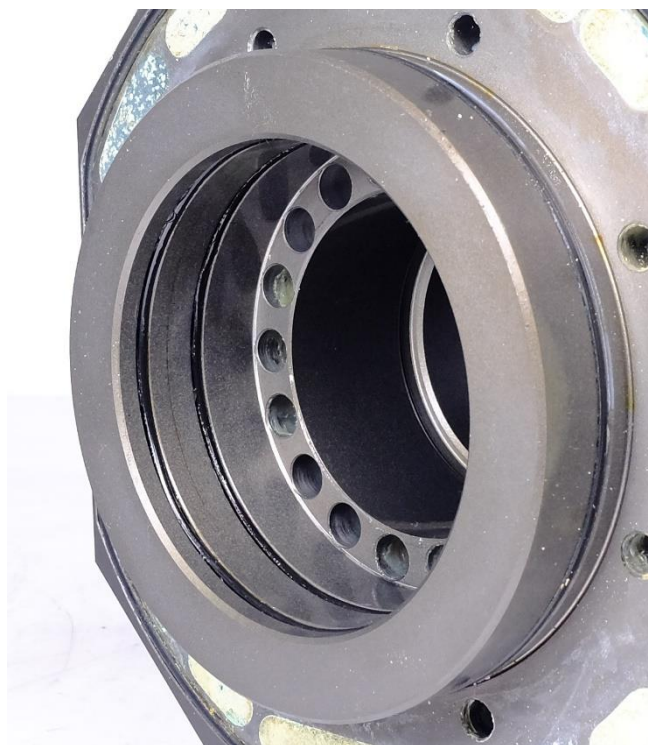
Стакан задней опоры

Механические повреждения отсутствуют.

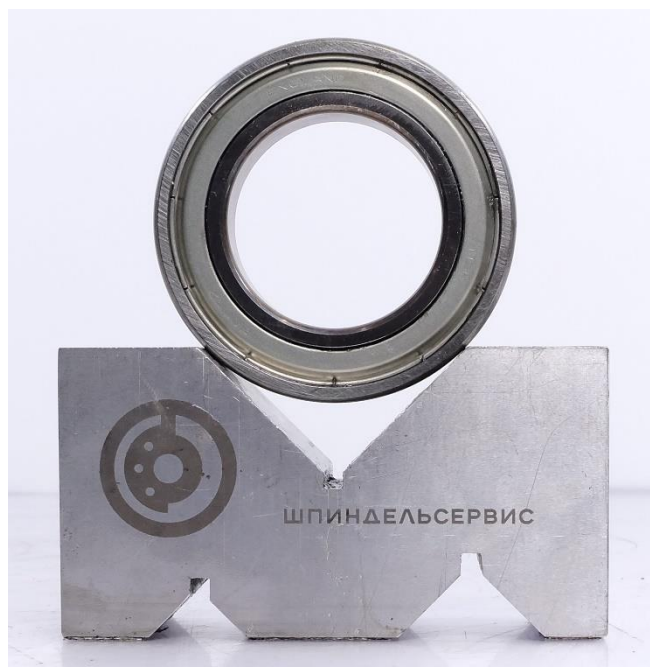
Подшипник задней опоры

Шум при вращении.

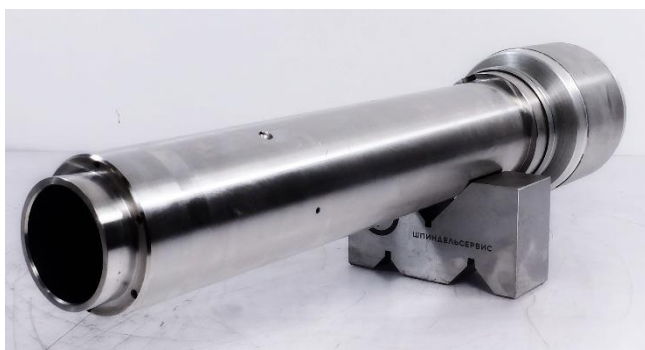
Вал ШУ

Биение торца вала под заднюю опору – 2 мкм.

Радиальное биение внутри конуса вала – 1 мкм.

Осевое биение у торца конуса – 2 мкм.

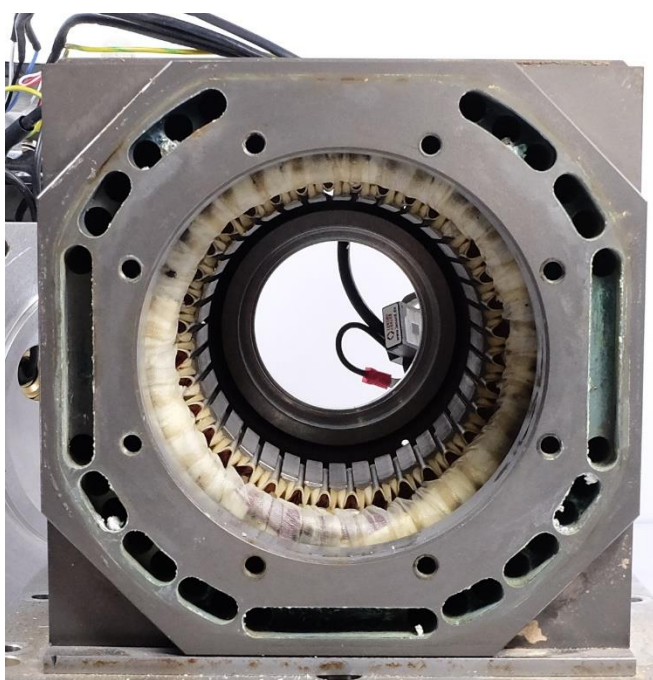
Статор

Электрические параметры статора в поле допуска.

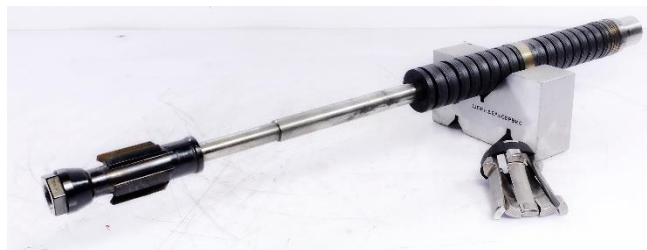
Система фиксации инструмента

Усилие затяга – 12,2 кН.

Состояние пружин –
удовлетворительное.

Состояние штока –
удовлетворительное.

Состояние цанги –
удовлетворительное.

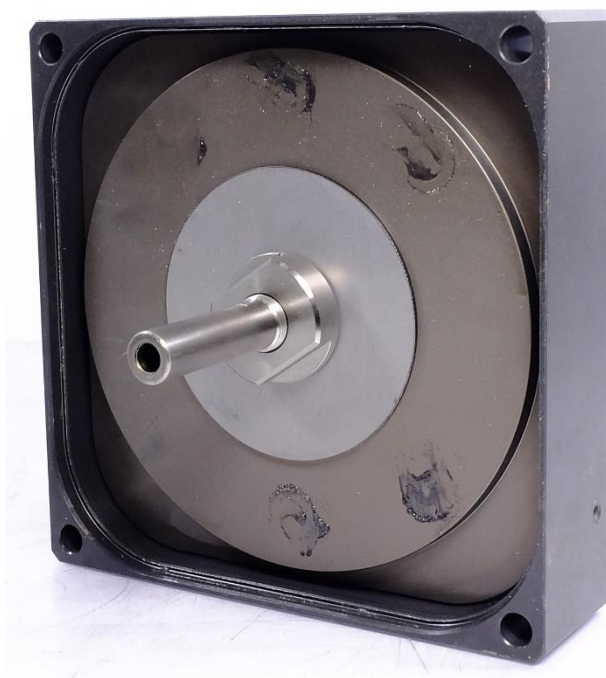
Пневмоцилиндр исправен.

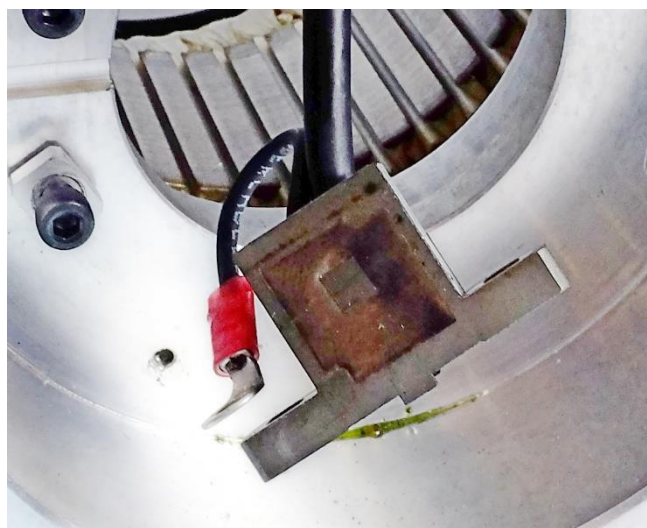
Энкодер

Неисправен.

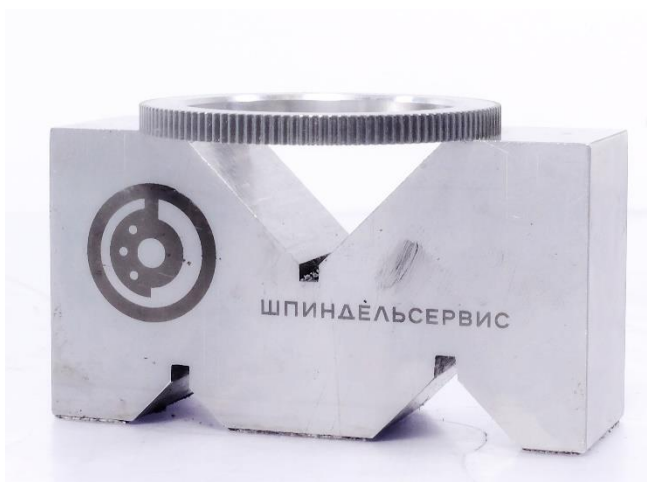
Колесо энкодера

Механические повреждения отсутствуют.

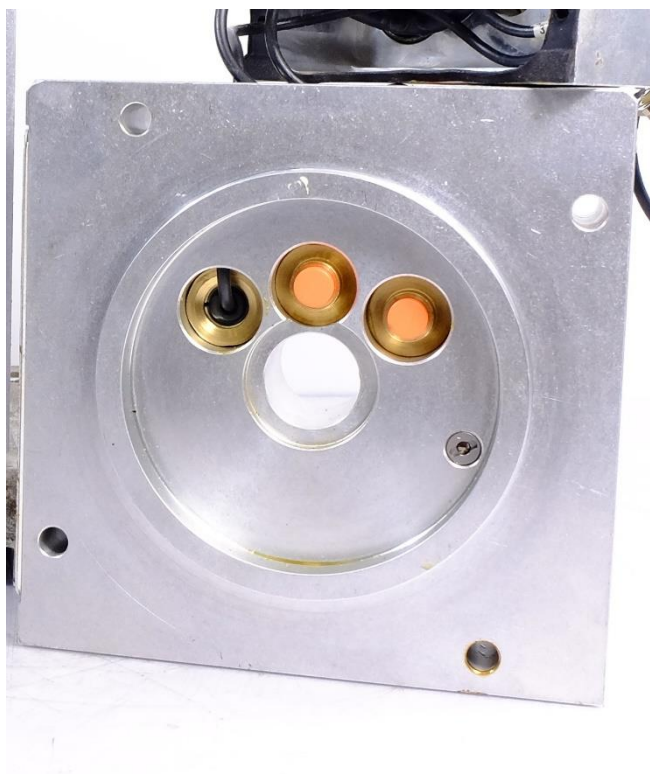
Датчики смены инструмента

Датчики S2-S4 исправны.

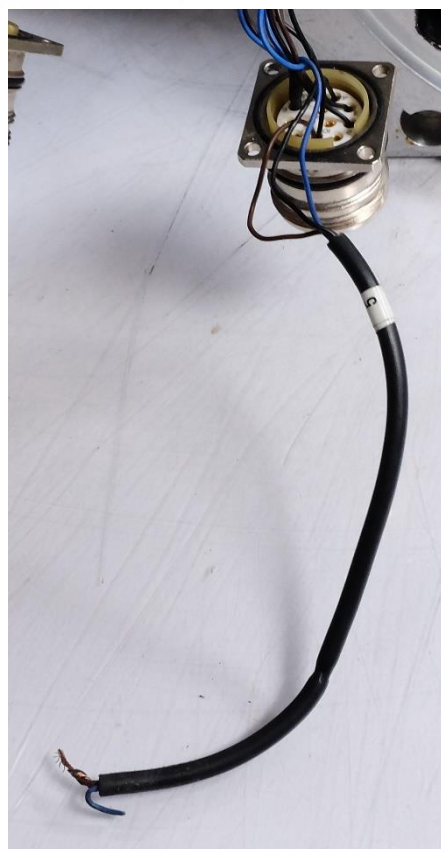
Датчик S5 отсутствует.

Кабель перерезан.

Разъем установки датчика
отсутствует.

Необходимость в установке отсутствующего датчика (S5) с разъемом должна быть установлена Заказчиком.
