## Отчёт об инспекции

Шпиндельный узел:

Cytec CS 180

28.09.2017

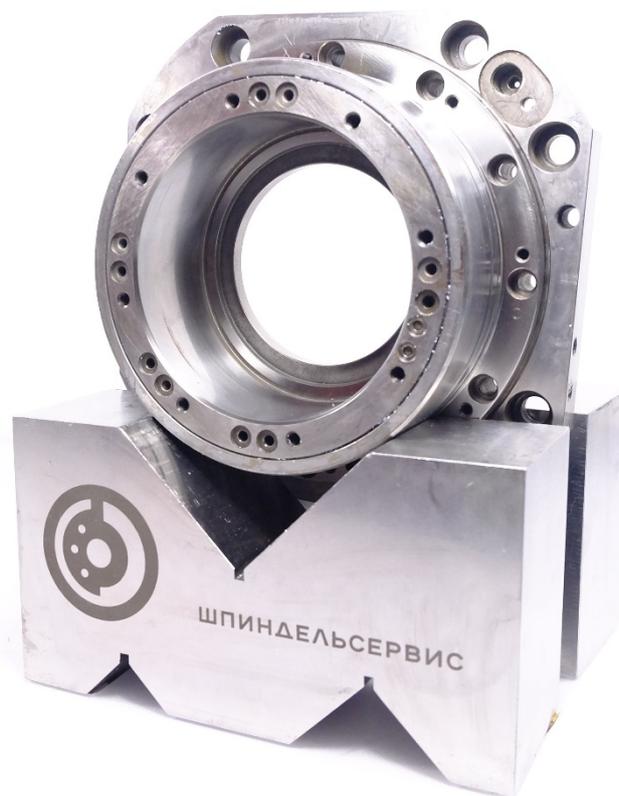
### Стакан передней опоры

Механические повреждения отсутствуют.

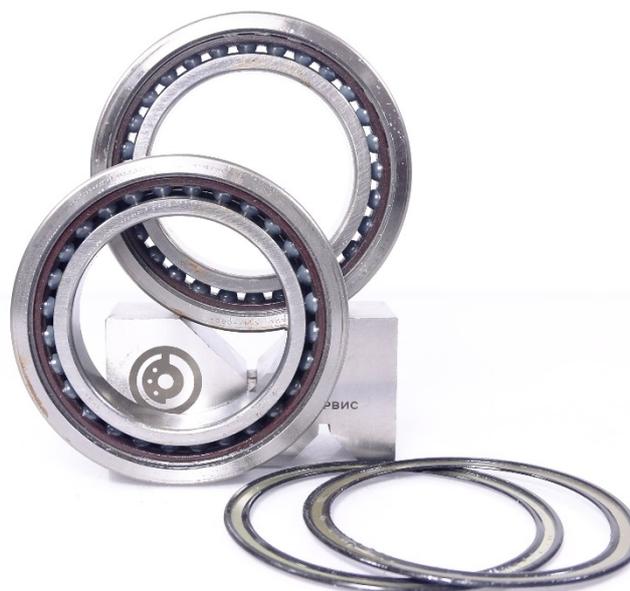
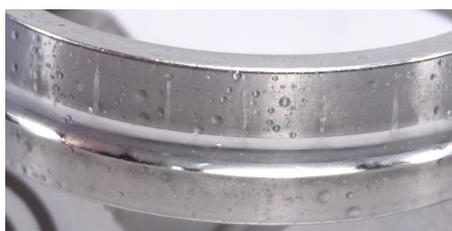
## Подшипники передней опоры

Механические повреждения отсутствуют.

Шум при вращении.

Отсутствует смазка.

Охлаждающая жидкость со стружкой алюминия попала в полость подшипников.

- Промывка и очистка деталей ШУ;
- Установка новых прецизионных подшипников;
- Шлифовка вала;
- Замена ротационного механизма;
- Замена системы фиксации;
- Установка нового энкодера;
- Установка новых уплотнений;
- Установка нового датчика смены инструмента;
- Обкатка ШУ.

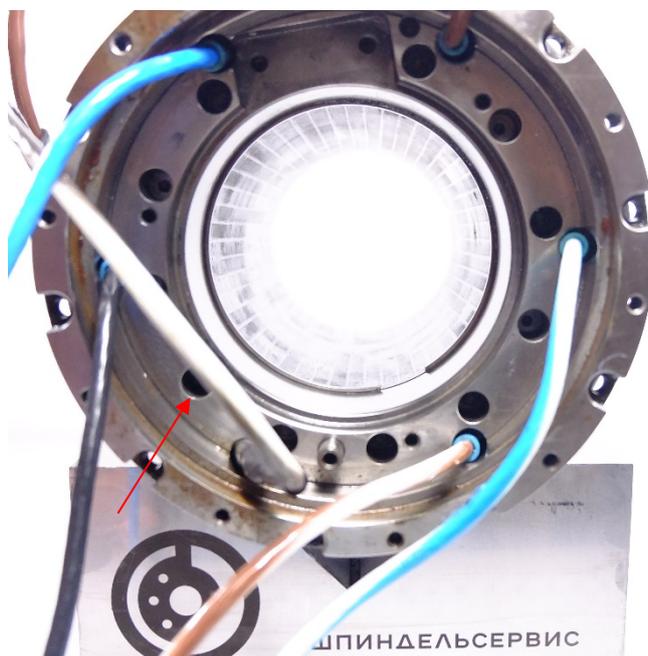
### Стакан задней опоры

Механические повреждения отсутствуют.

Отсутствует одна пружина.

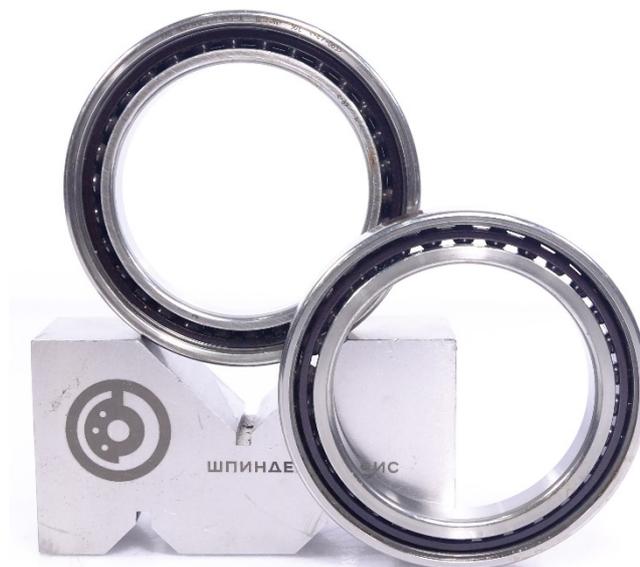
### Подшипники задней опоры

Механические повреждения отсутствуют.

Шум при вращении.

Отсутствует смазка.

Охлаждающая жидкость со стружкой алюминия попала в полость подшипников.

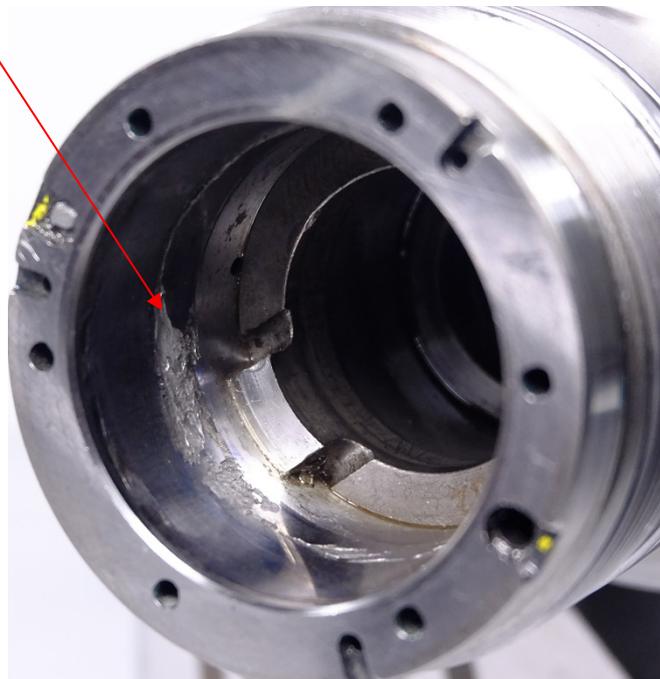
Конус вала поврежден. (1)

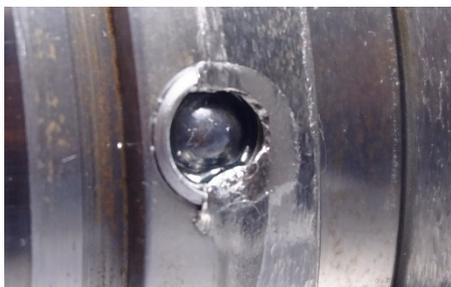
Механические повреждения. (3)

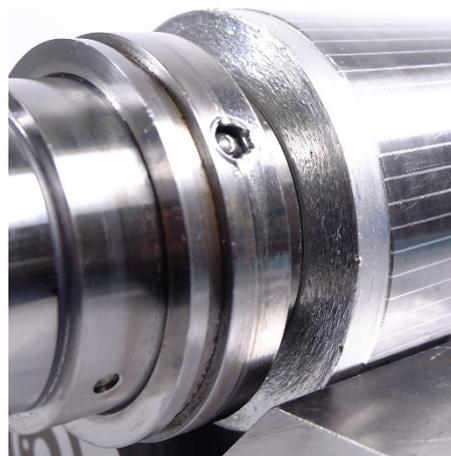
Поврежден торец ротора. (2)

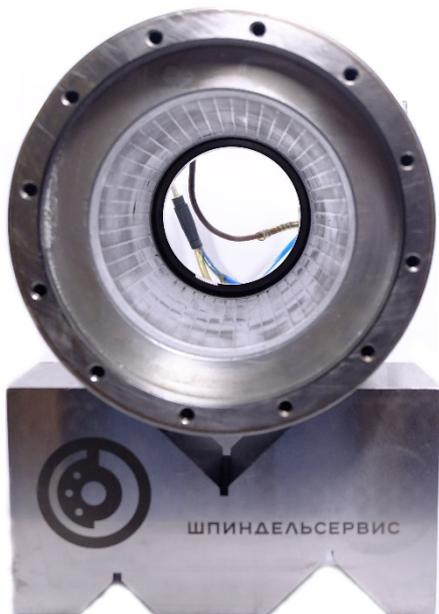
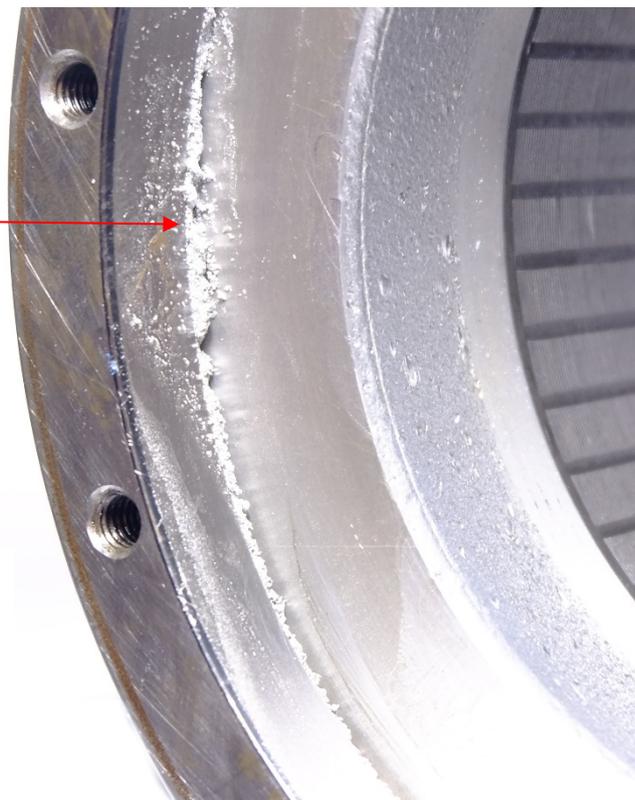
## Статор

Электрические параметры статора в норме.

Загрязнен продуктами износа деталей ШУ.

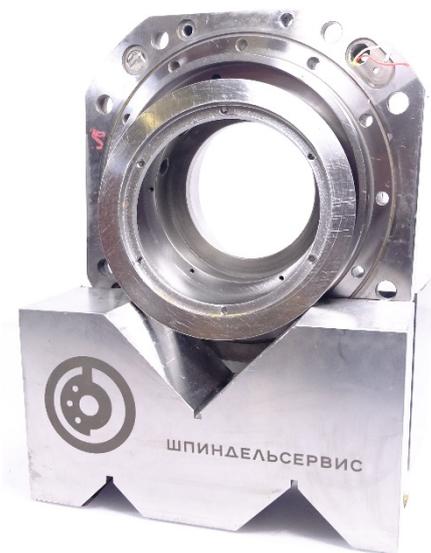
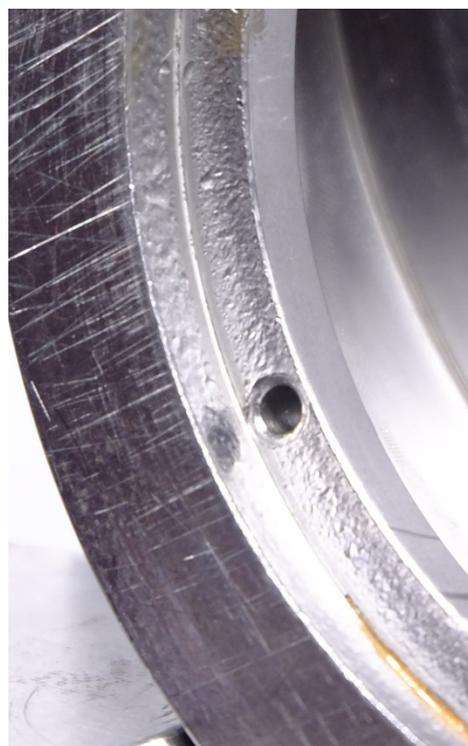
## Кольцо передней опоры

Механические повреждения торца кольца.

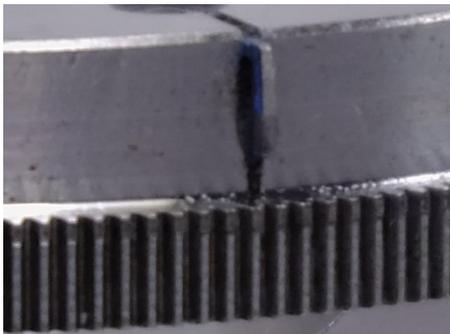
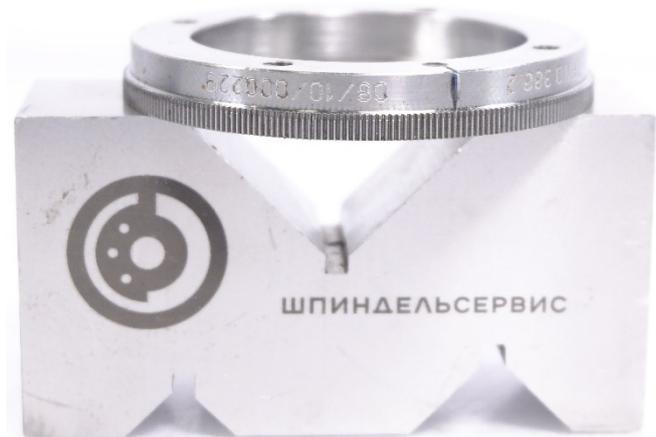
## Колесо энкодера и энкодер

Энкодер отсутствует.

Повреждены зубчики колеса энкодера.

Поврежден флажок колеса энкодера.

Колесо исправно.

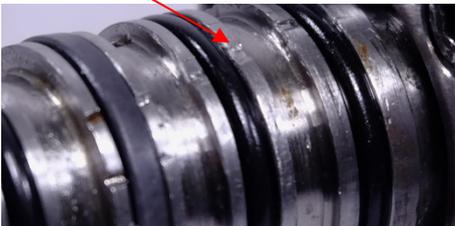
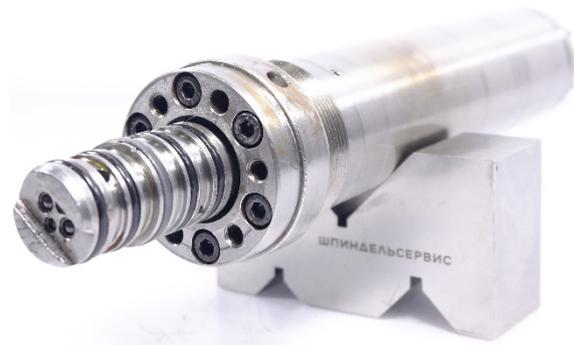
## Ротационный механизм

Ротационный механизм не герметичен и поврежден.

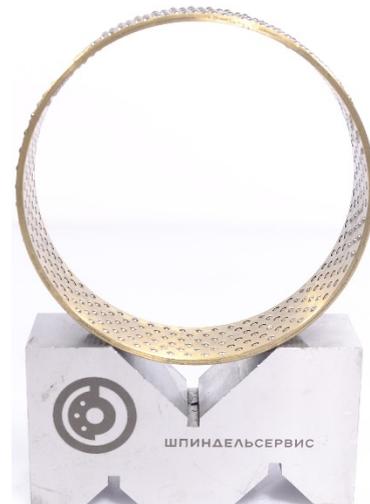
## Линейный подшипник

Механические повреждения отсутствуют.

Ресурс не выработан.

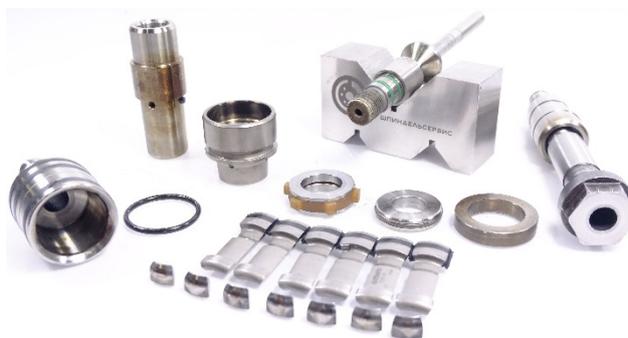
Система фиксации инструмента повреждена.

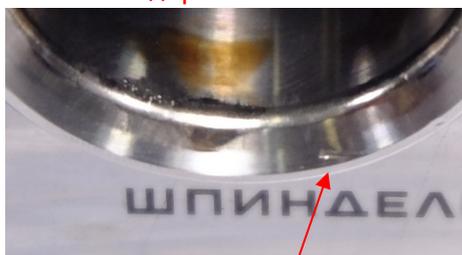
Механические повреждения на втулке.

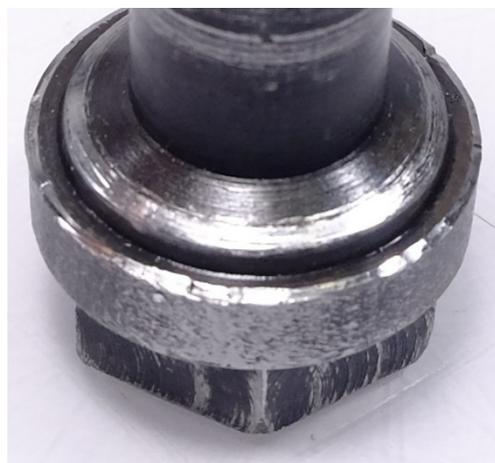
Царапины.
