Отчет об инспекции

Дата: 08.08.2016г.

Шпиндельный узел: Diebolt модели HSG-S 240.12-27 AK5 (серийный №1120 2505 635)

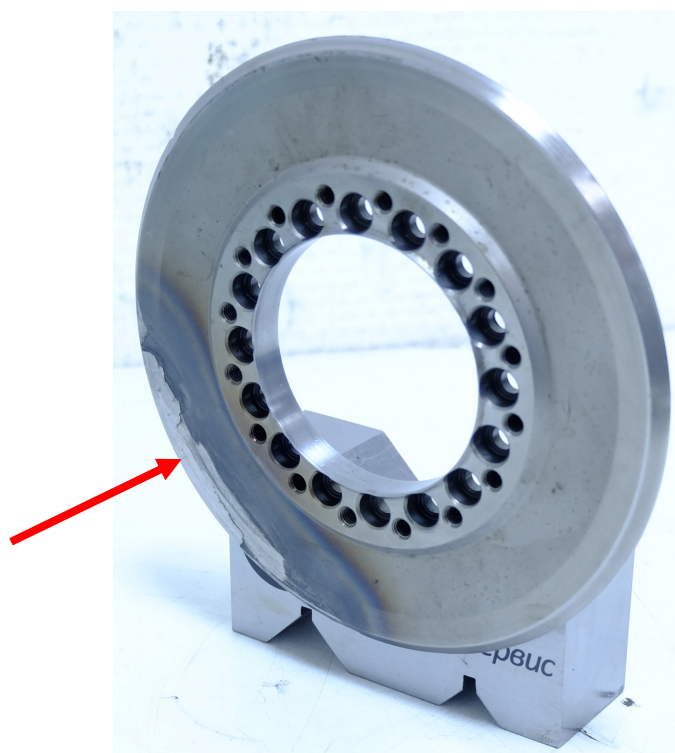
Передняя опора ШУ
Фланец передней опоры

Фланец был восстановлен с помощью сварки.

1. Промывка и очистка деталей ШУ;
2. Установка новых прецизионных подшипников;
3. Модернизация и изготовление фланца передней опоры;
4. Настройка и калибровка датчиков положения инструмента и энкодера;
5. Обкатка ШУ.

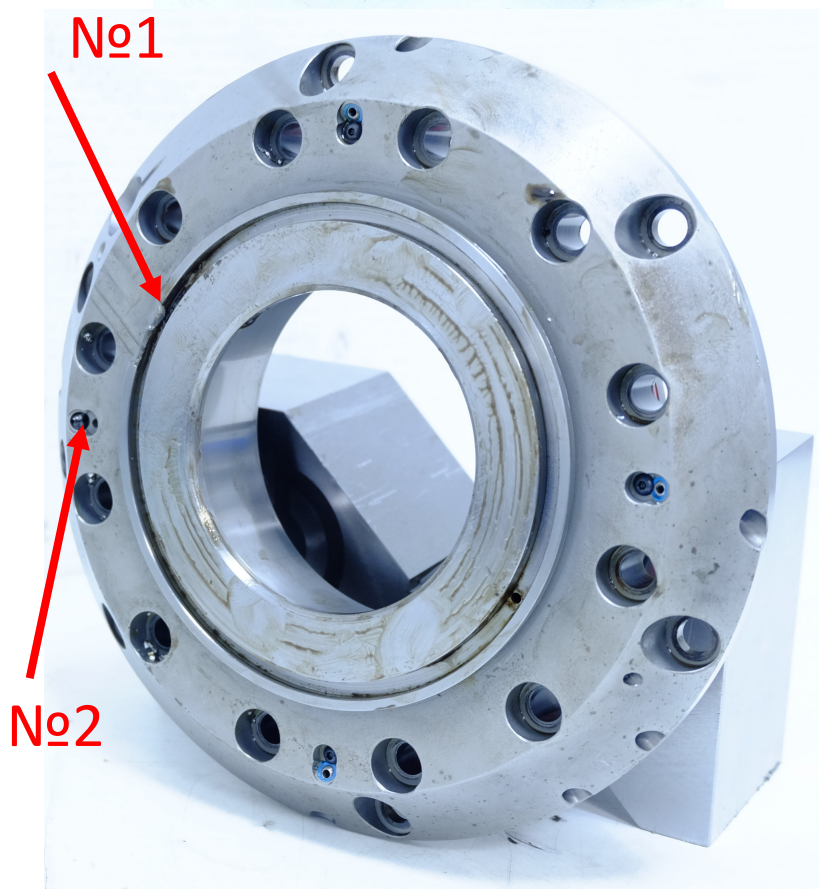
Стакан передней опоры

Механические повреждения – скол на торцевой поверхности (№1).

Одна из форсунок отсутствует (№2).

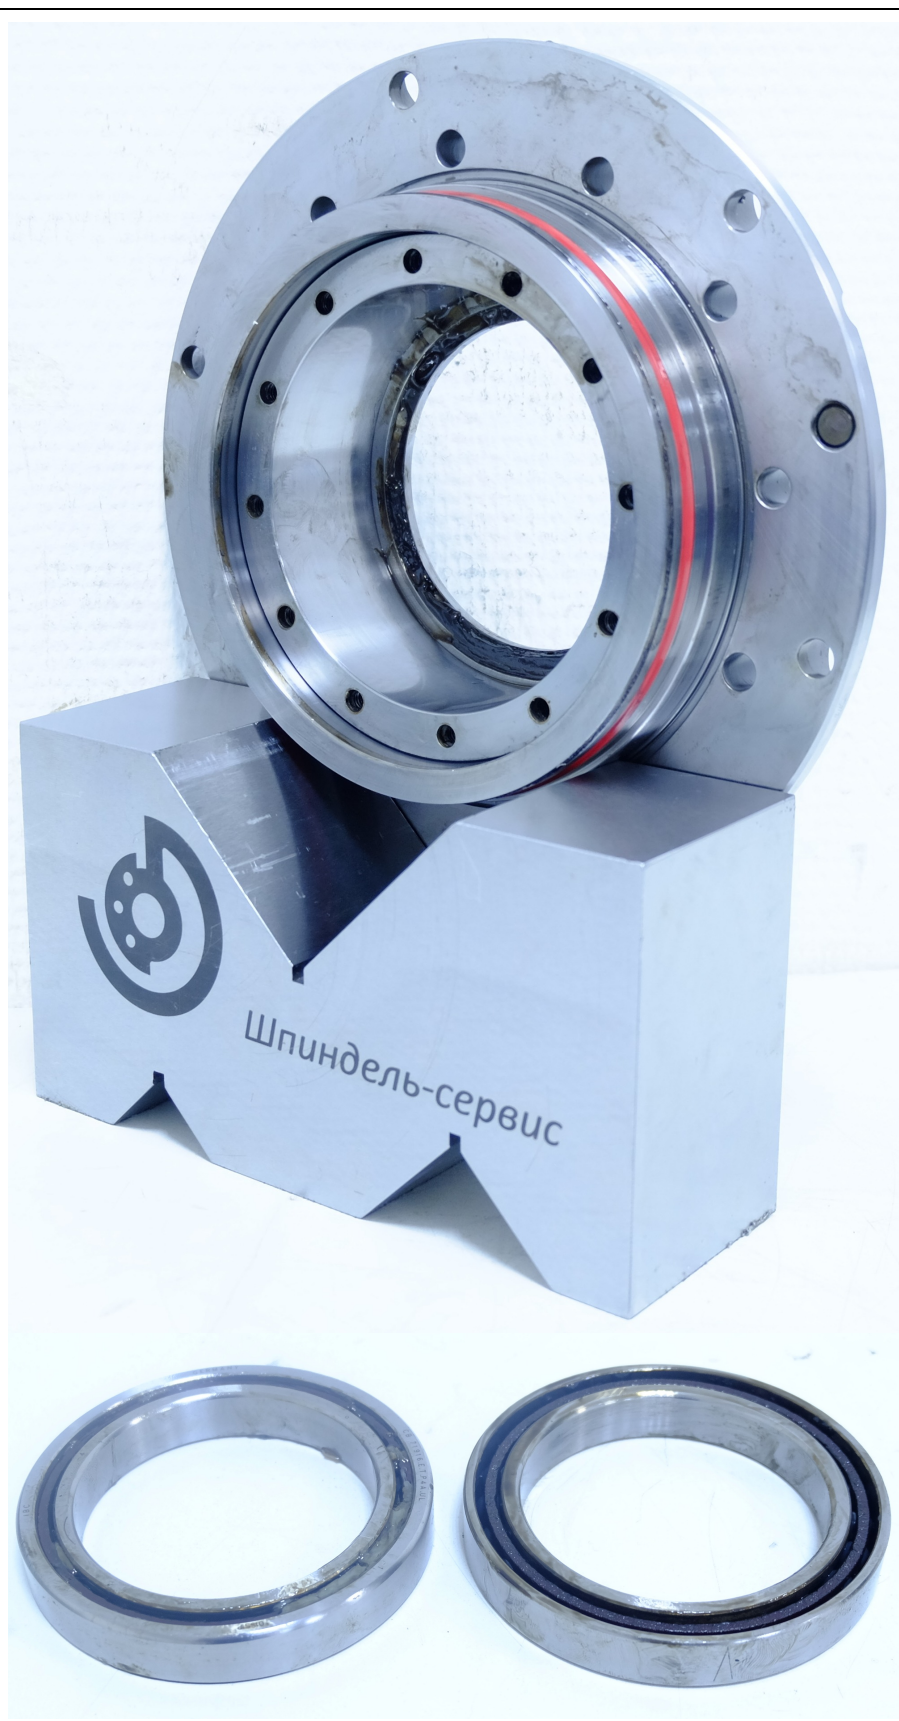
Стакан передней опоры (вид сзади)

Механические повреждения отсутствуют.

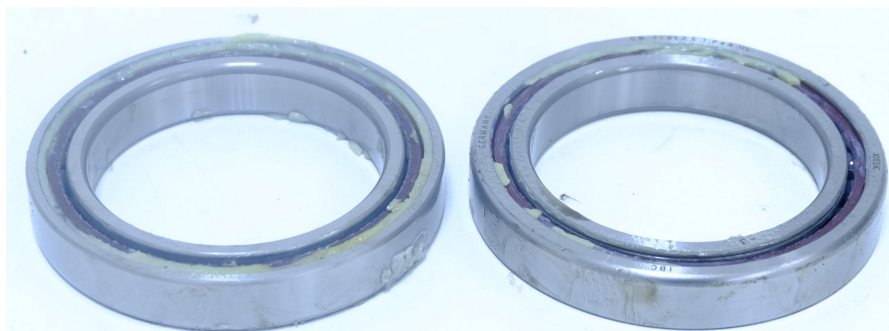
Подшипники задней опоры

Шум при вращении.

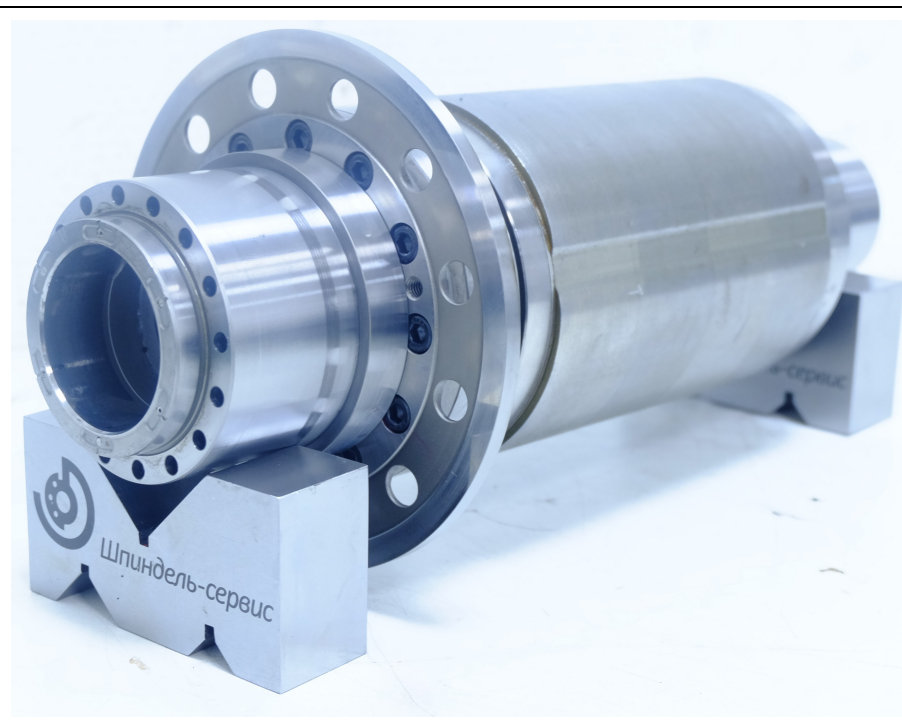
Вал ШУ.

Механические повреждения отсутствуют.

Геометрические параметры вала в поле допуска.

Биение инструментального конуса вала - 2 мкм.

Биение торцевой поверхности под подшипник передней опоры – 4 мкм.

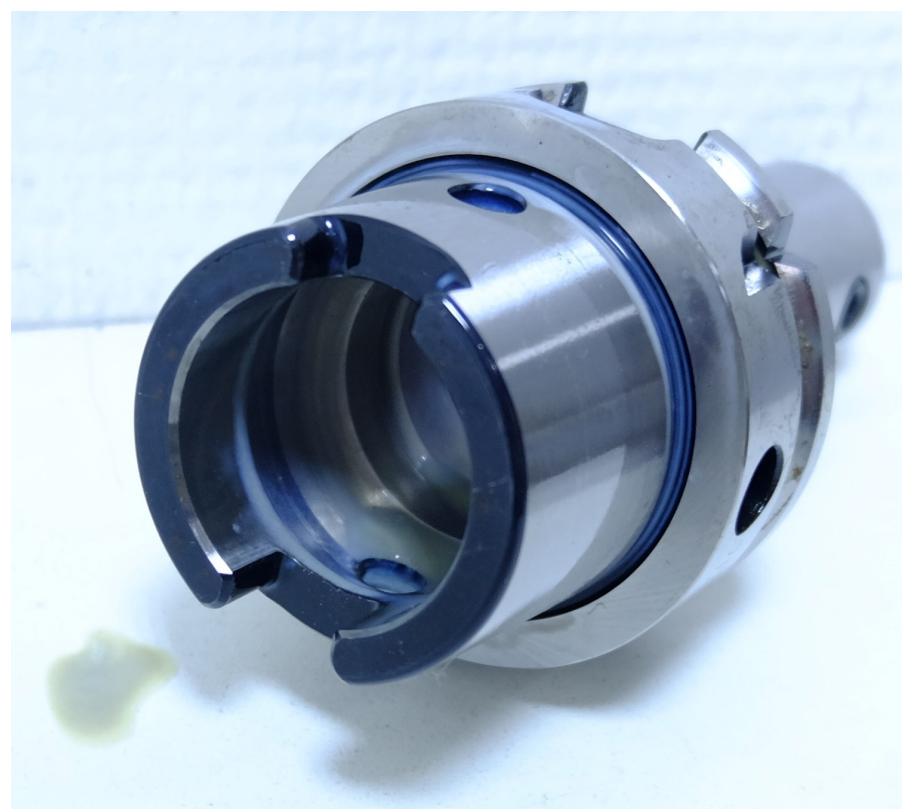
Оправка

Проникновение СОЖ между инструментальным конусом вала и посадочной поверхностью оправки.

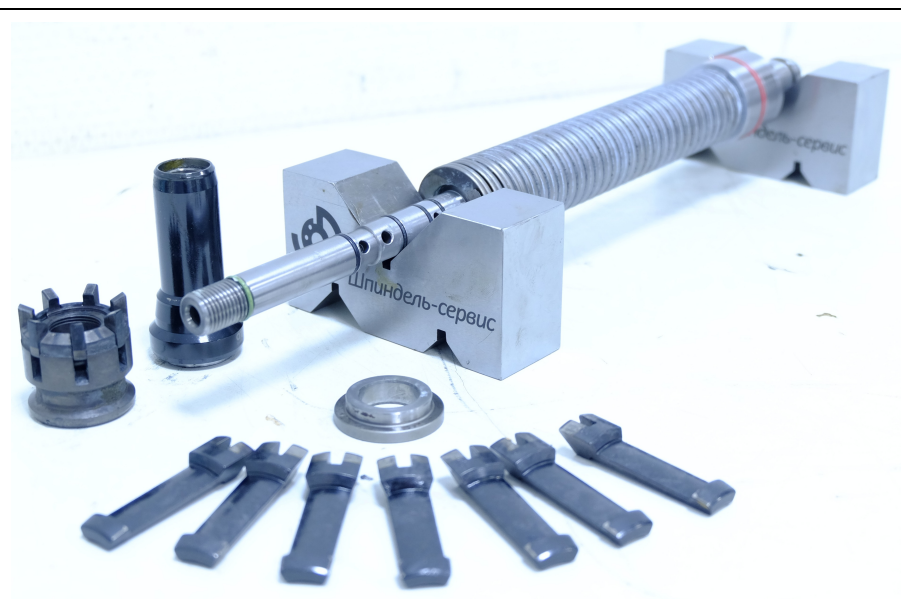
Система фиксации инструмента

Механические повреждения отсутствуют.

Исправна.

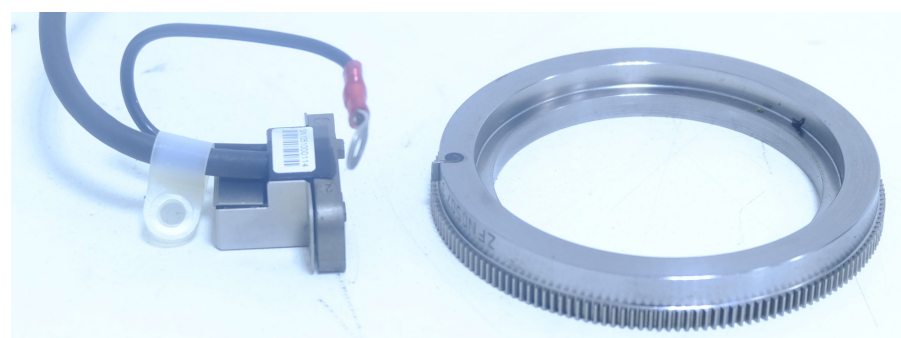
Система позиционирования

Механические повреждения отсутствуют.

Энкодер исправен.

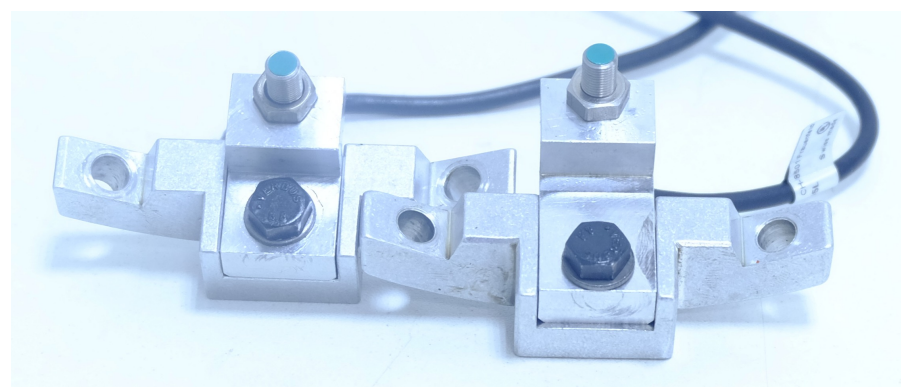
Датчики положения инструмента

Механические повреждения отсутствуют.

Исправны.

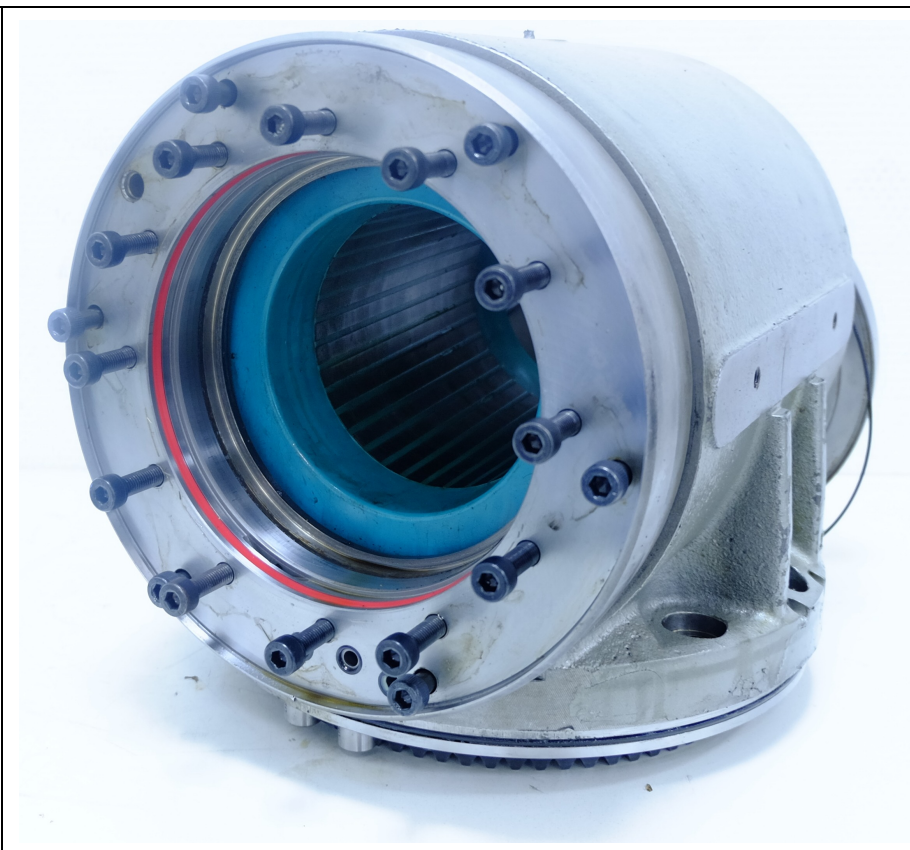
Статор ШУ

Механические повреждения отсутствуют.

Электрические параметры мотора в пределах допуска.
