Отчет об инспекции

Дата: 25.07.2016г.

Шпиндельный узел: со станка OKUMA Macturn 250

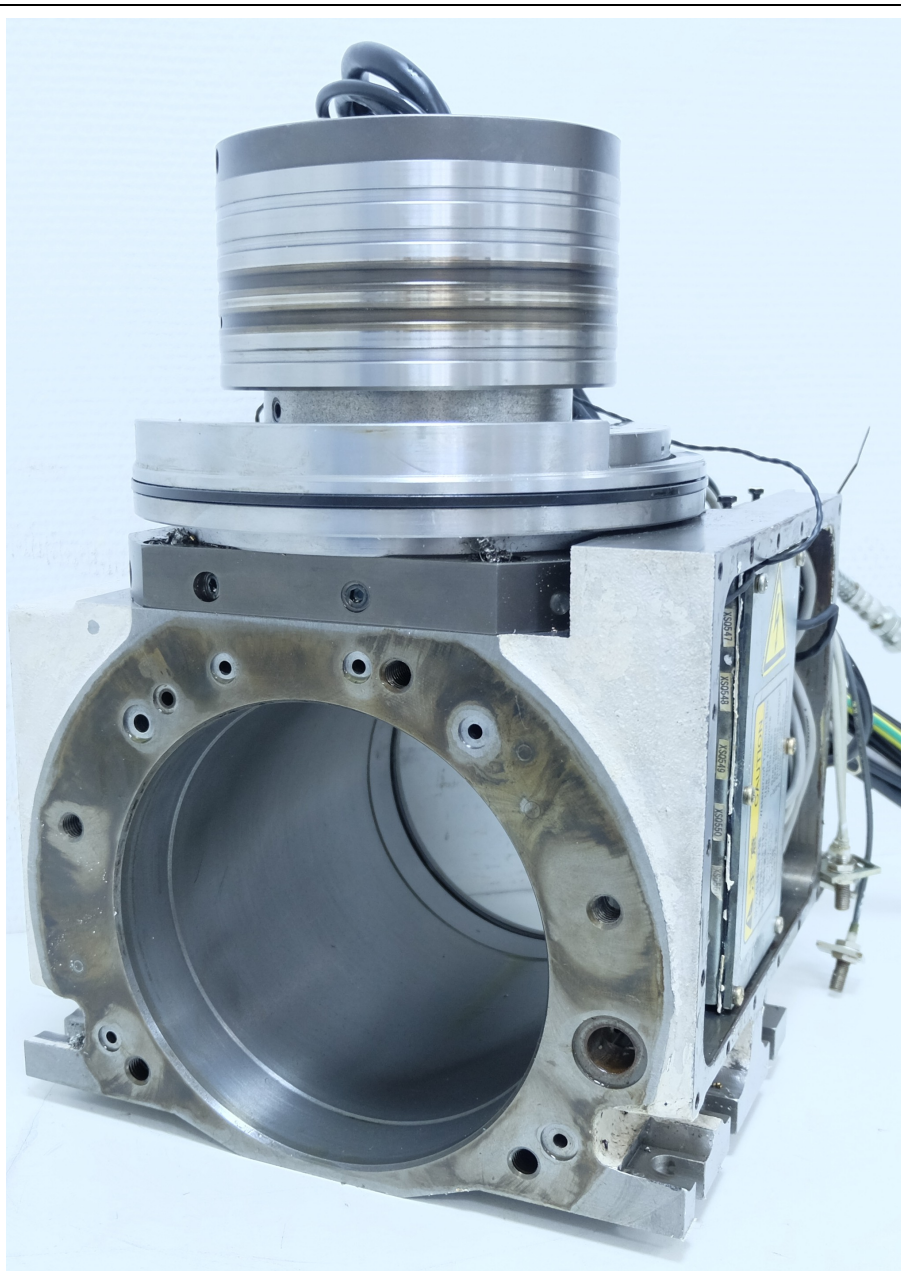
Поворотная голова ШУ

Механические повреждения отсутствуют.

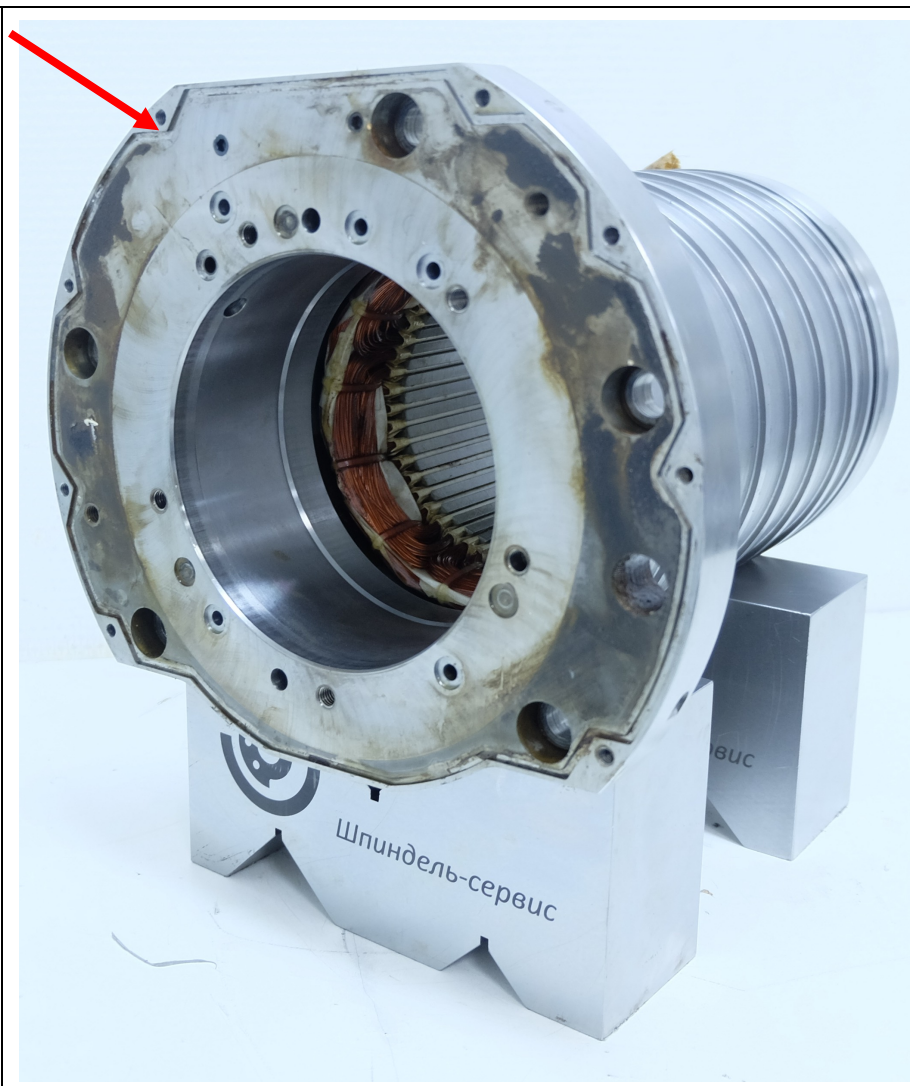
Передняя опора ШУ
Корпус ШУ

Механические повреждения отсутствуют.

Уплотнение не было установлено.

1. Промывка и очистка деталей ШУ;
2. Установка новых прецизионных подшипников;
3. Замена уплотнений;
4. Перемотка статора;
5. Настройка и калибровка датчиков и энкодера;
6. Обкатка ШУ.

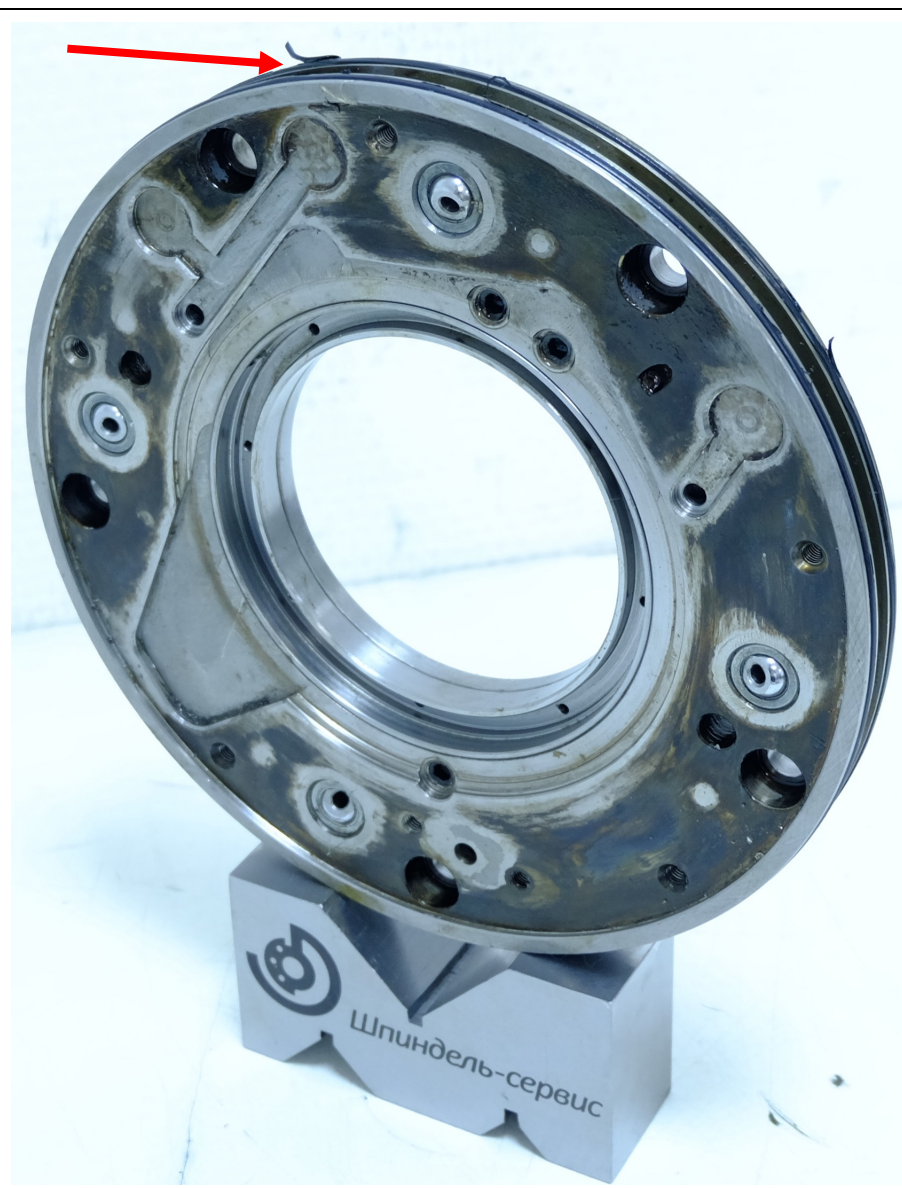
Фланец ШУ

Механические повреждения отсутствуют.

Уплотнения изношены.

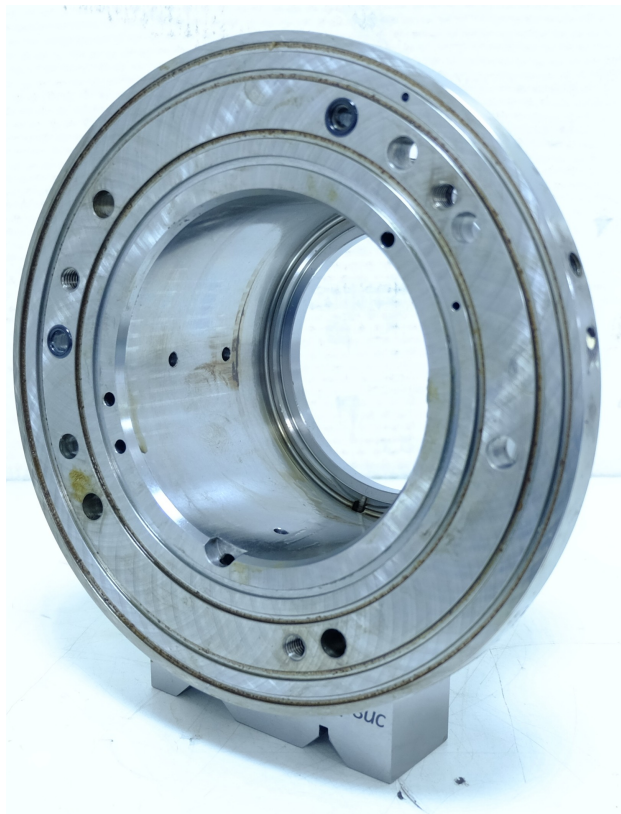
Стакан передней опоры

Механические повреждения отсутствуют.

Уплотнения потеряли эластичность.

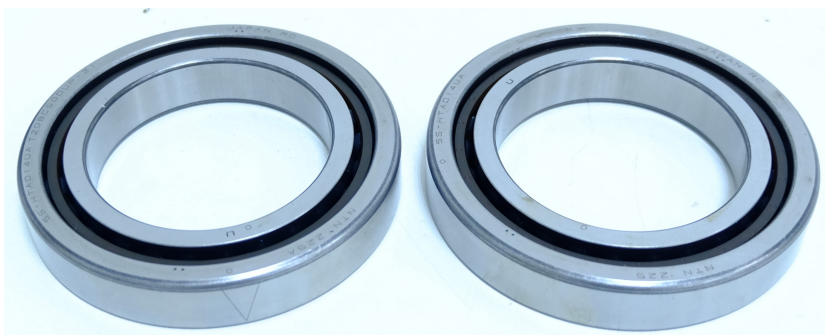
Радиально-упорные подшипники

Механические повреждения отсутствуют.

Ресурс не выработан.

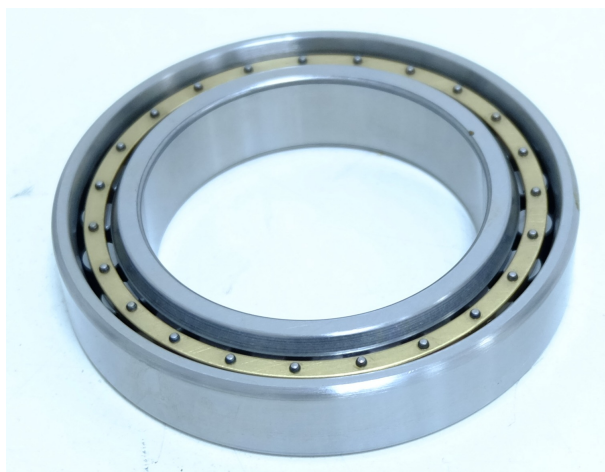
Роликовый радиальный подшипник

Механические повреждения отсутствуют.

Ресурс не выработан.

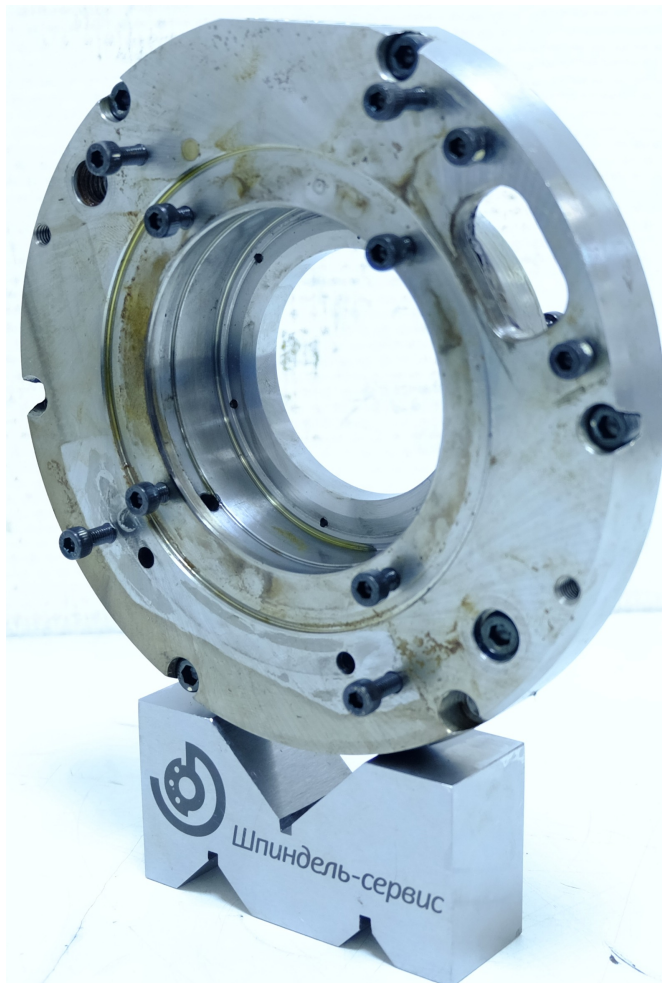
Задняя опора ШУ
Стакан задней опоры

Механические повреждения отсутствуют.

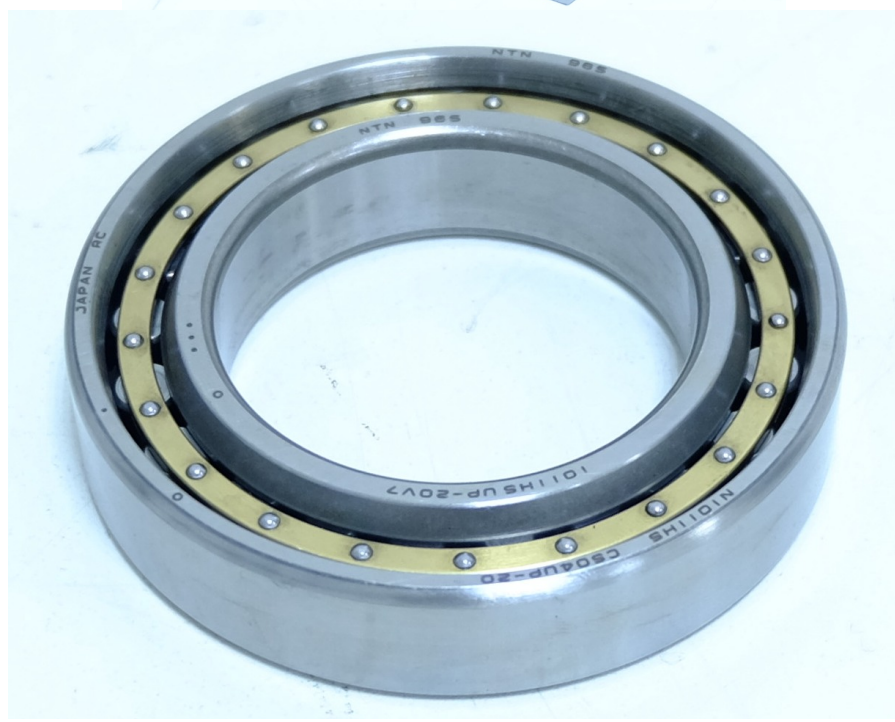
Подшипник задней опоры

Механические повреждения отсутствуют.

Ресурс не выработан.

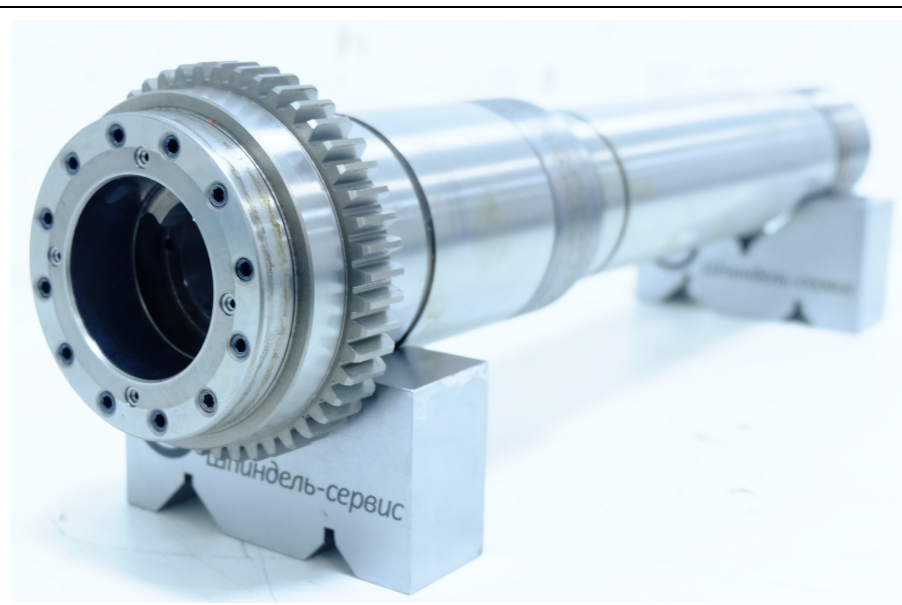
Вал ШУ

Геометрические параметры вала в пределах допуска.

Биение инструментального конуса вала – 4 мкм.

Биение по контрольной оправке:
- 13 мкм (на длине 300 мм).

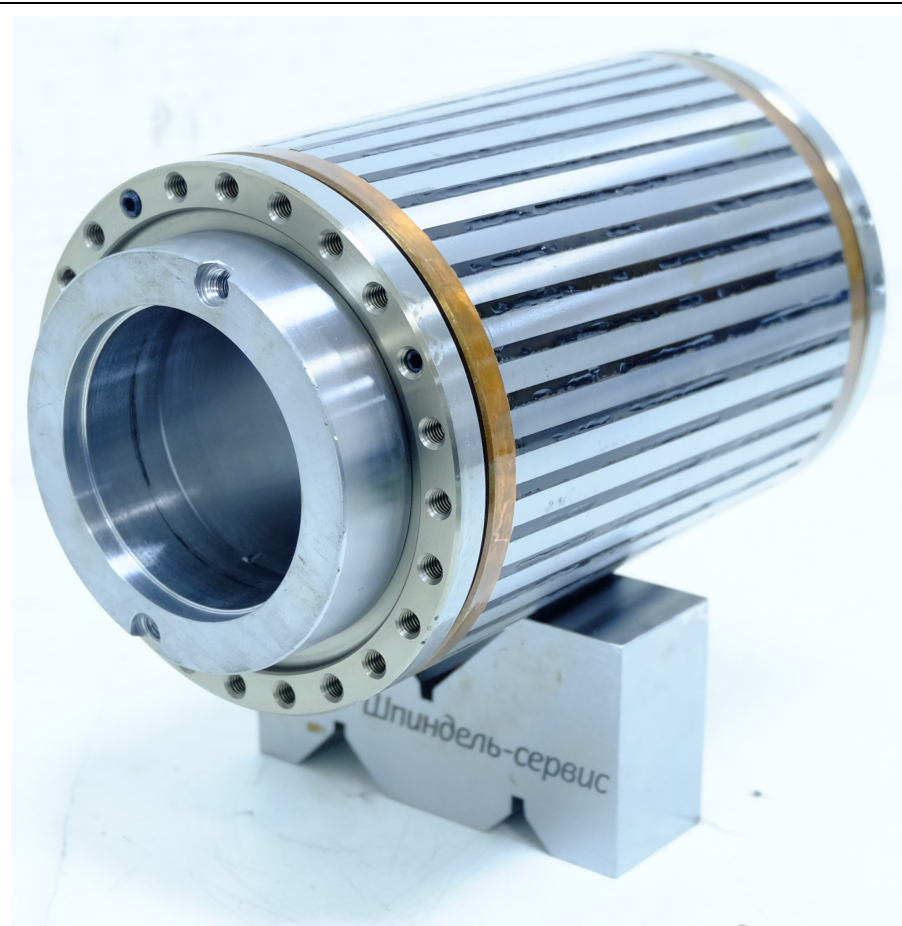
Ротор ШУ

Механические повреждения отсутствуют.

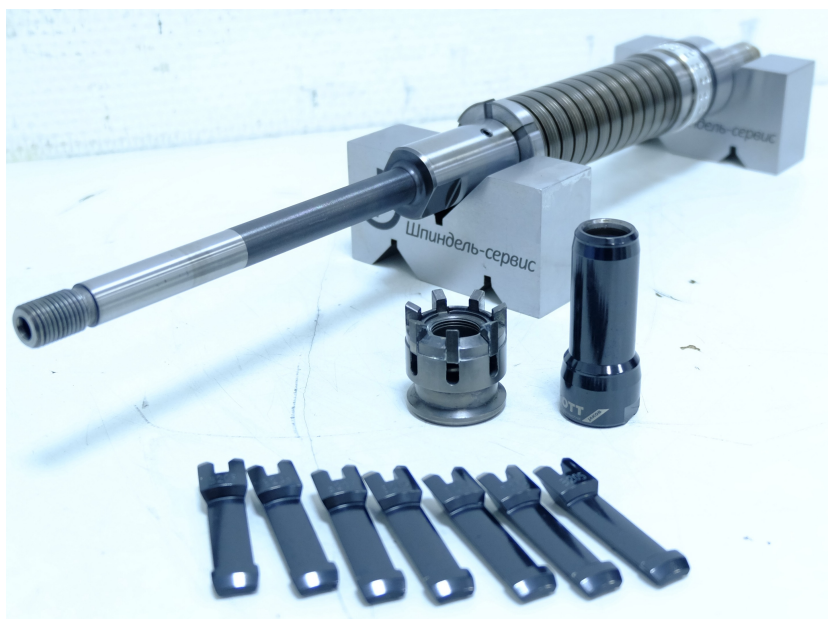
Система фиксации инструмента

Механические повреждения отсутствуют.

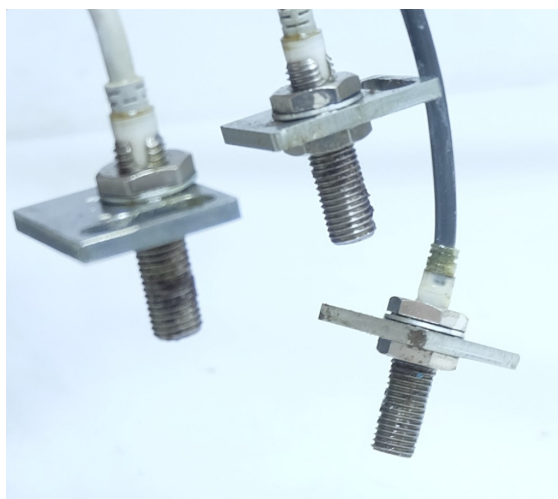
Датчики положения инструмента

Механические повреждения отсутствуют.

Исправны.

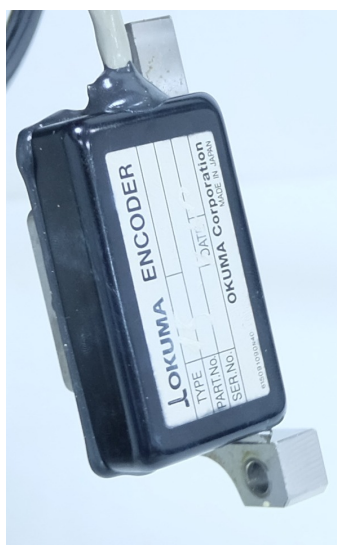
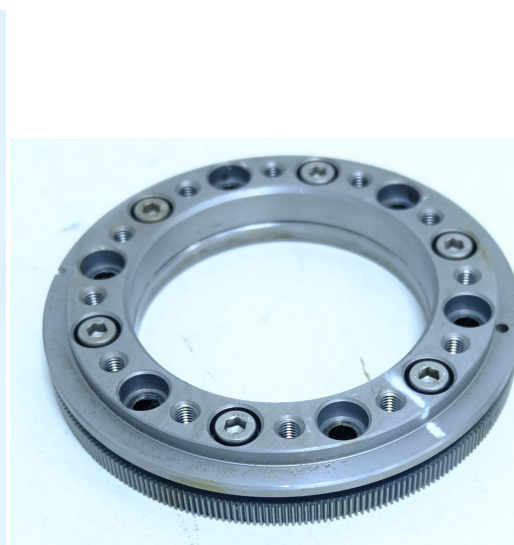
Система позиционирования

Механические повреждения отсутствуют.

Энкодер исправен.

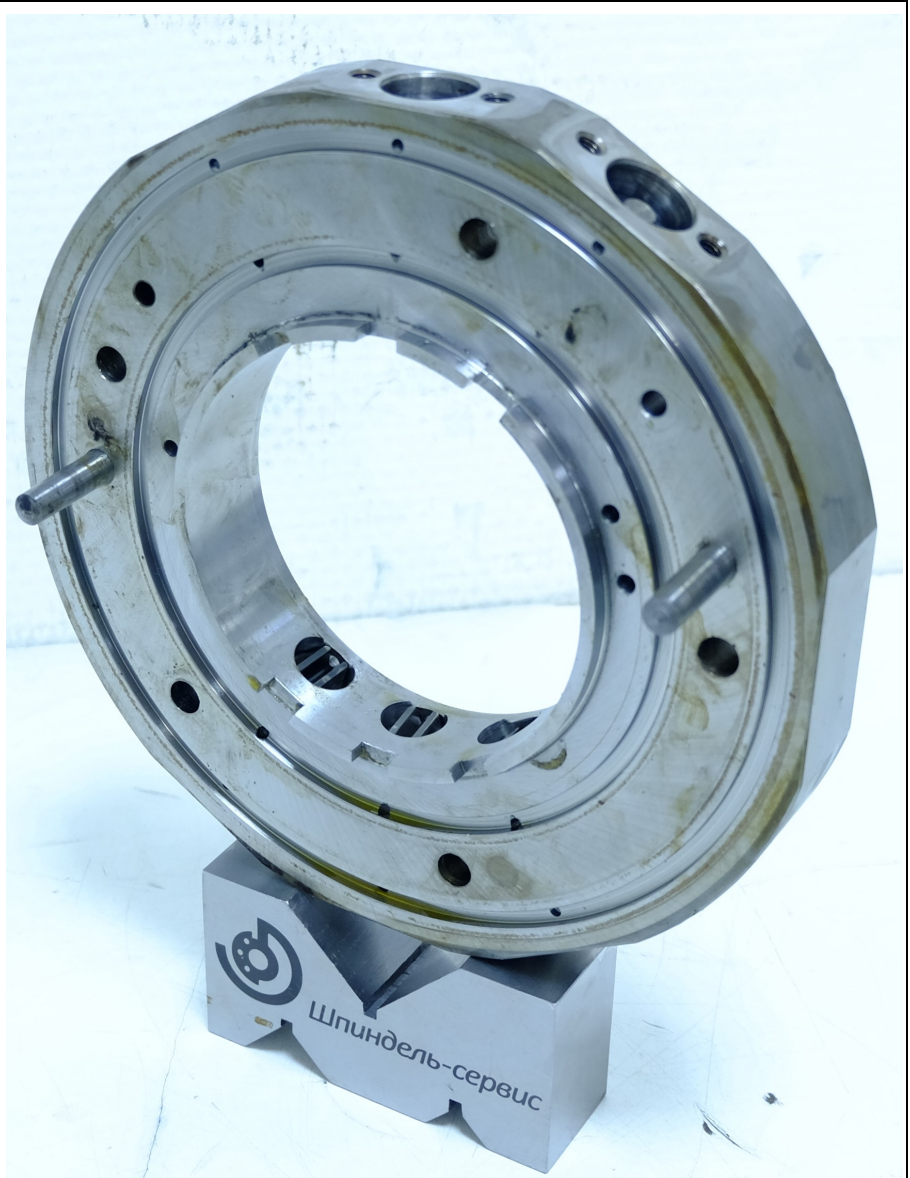
Система фиксации вала

Механические повреждения отсутствуют.

Исправна.

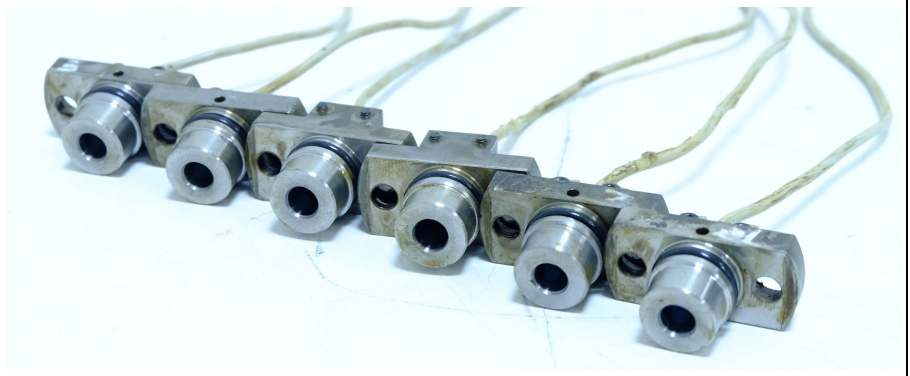
Датчики положения

Исправны.

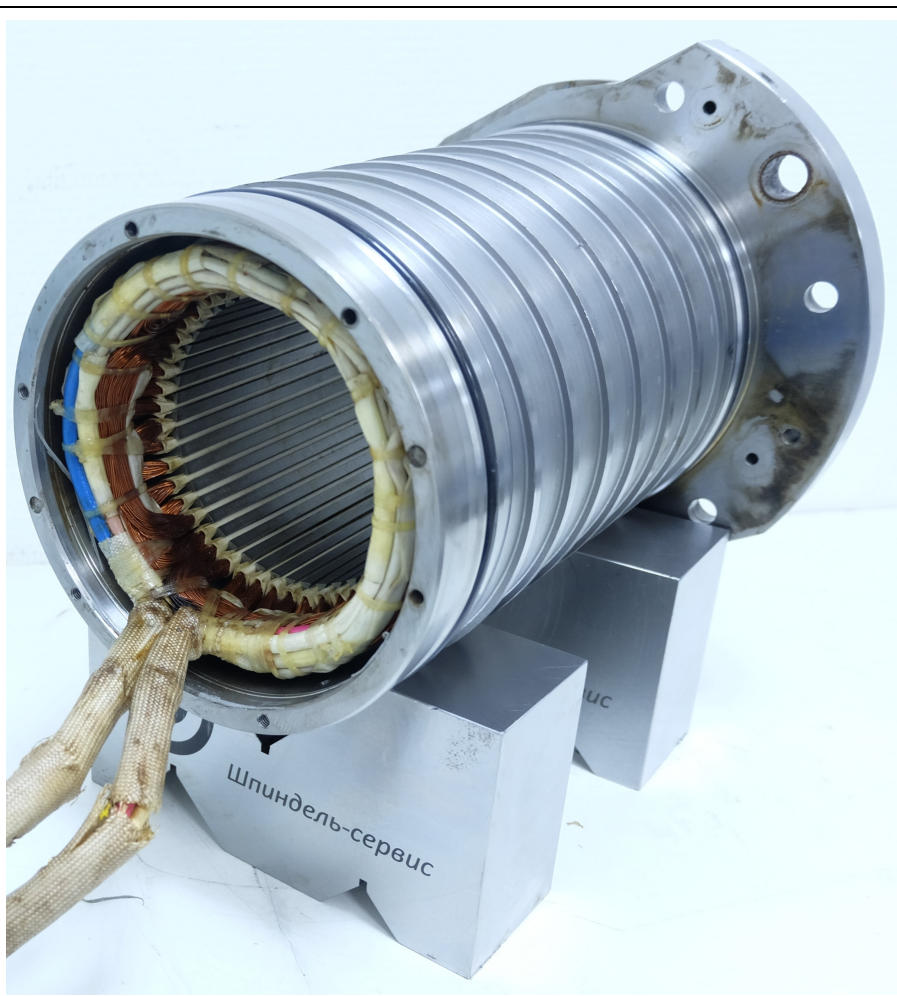
Статор ШУ

Механические повреждения отсутствуют.

Межвитковое замыкание.
