## Отчёт об инспекции

СП6 ОАО «Красный Октябрь»

Leadwell T6

06.12.2017

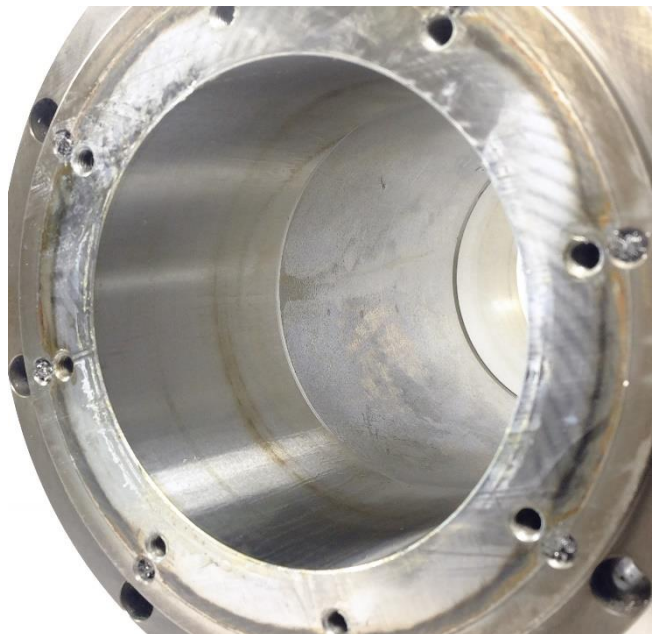
### Стакан передней опоры

Механические повреждения отсутствуют.

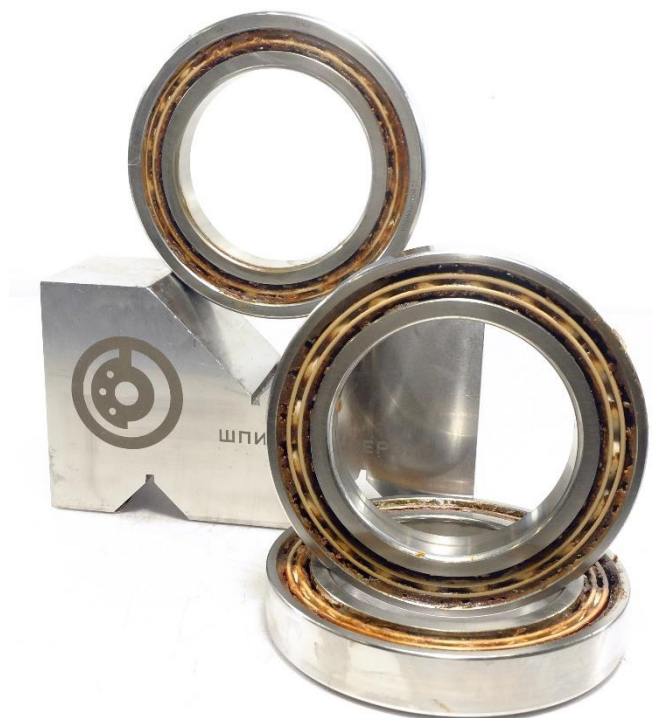
### Подшипники передней опоры

Шум при вращении.

Загрязнение смазки.

- Промывка и очистка деталей ШУ;
- Установка новых прецизионных подшипников;
- Рекомендуется восстановление резьбы на прецизионной гайке;
- Замена уплотнений;
- Обкатка ШУ.

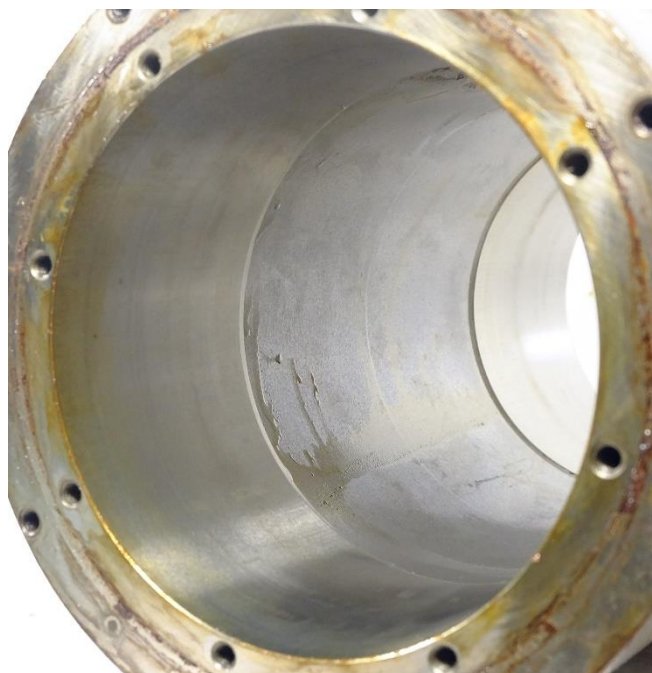
### Стакан задней опоры

Механические повреждения отсутствуют.

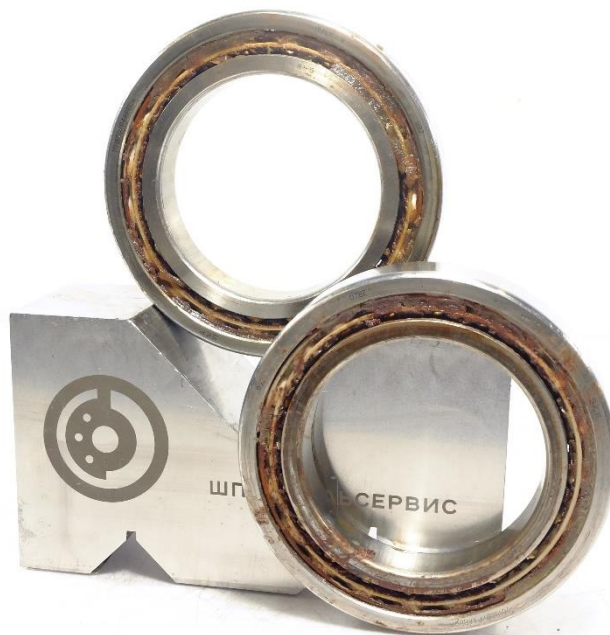
### Подшипники задней опоры

Шум при вращении.

Загрязнение смазки.

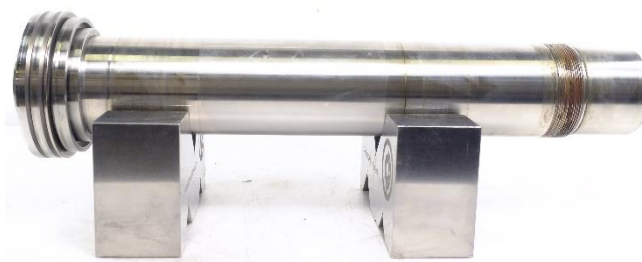
## Вал ШУ

Механические повреждения отсутствуют.

Биение торца вала передней опоры – 2 мкм.

Радиальное биение конуса под патрон – 2 мкм.

Осевое биение у торца конуса под патрон – 4 мкм.

Радиальное биение конуса под центр – 40 мкм.

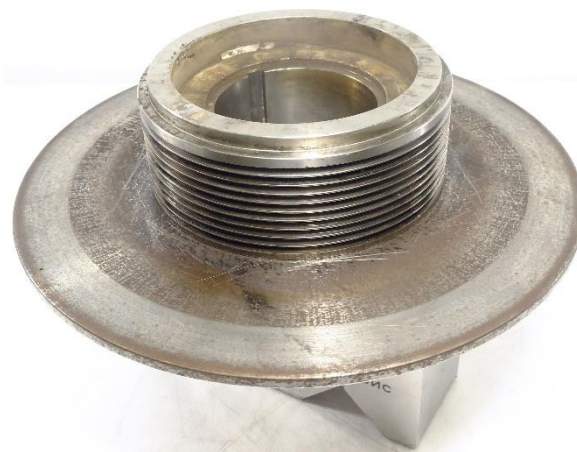
## Шкив

Состояние – нормальное.

Присутствуют следы механических повреждений.

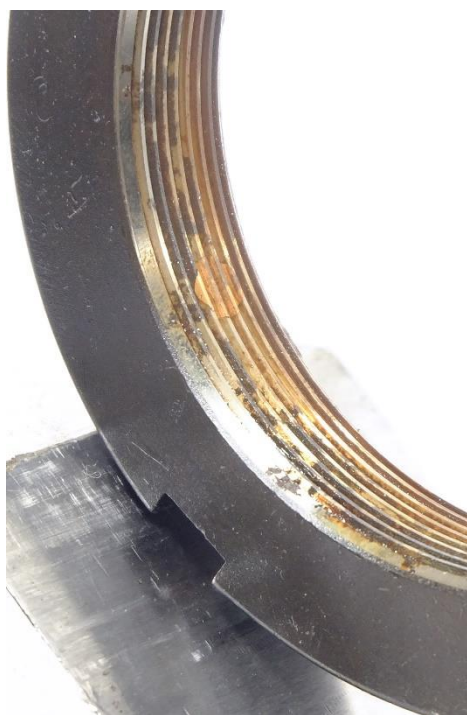
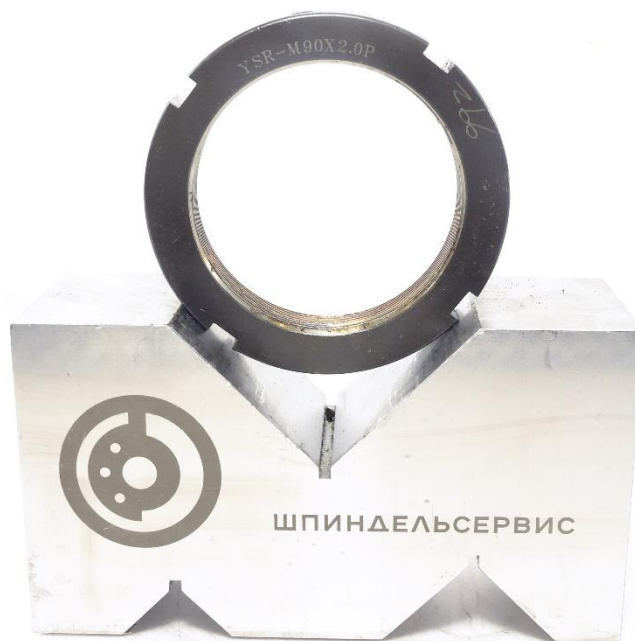
## Гайка прецизионная

Состояние резьбы –  
неудовлетворительное.  
Рекомендуется восстановление  
резьбы.

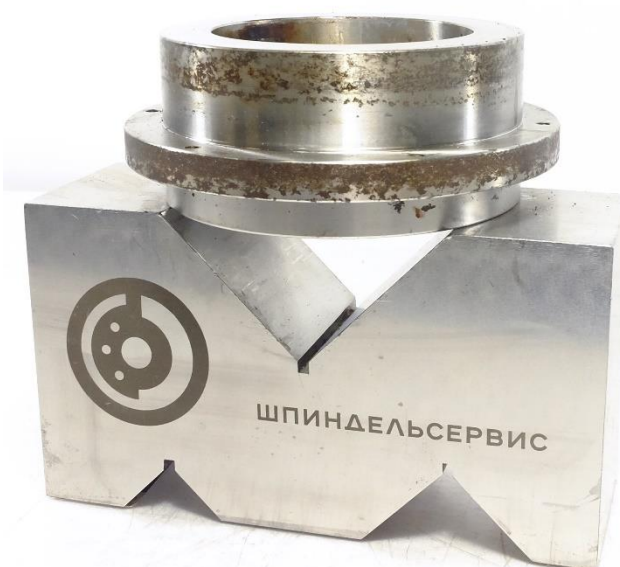
## Проставочное кольцо

Коррозия.
