Отчет об инспекции револьверной головки

Hardinge, HT 160 SV, #A0283

Отчёт подготовлен:
ООО «Шпindelь-сервис»,
Антюхов Д.В.

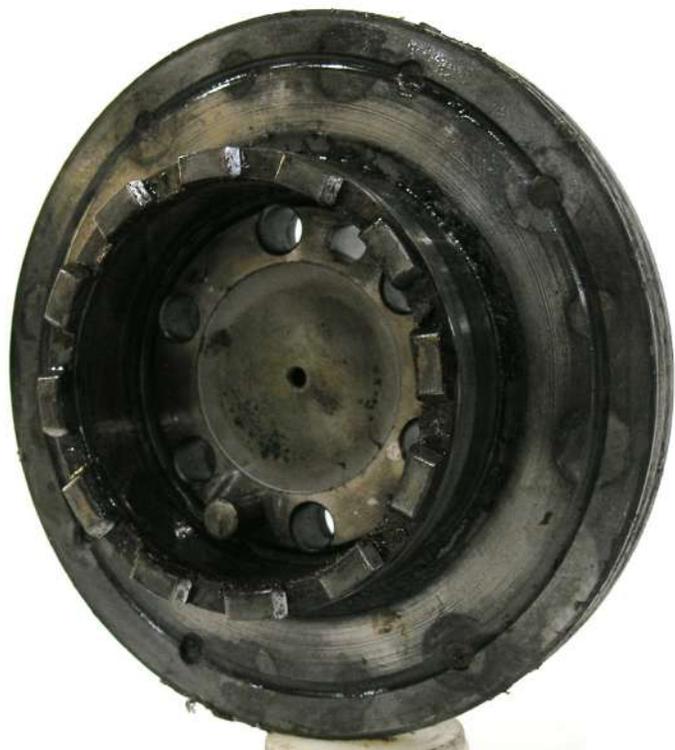
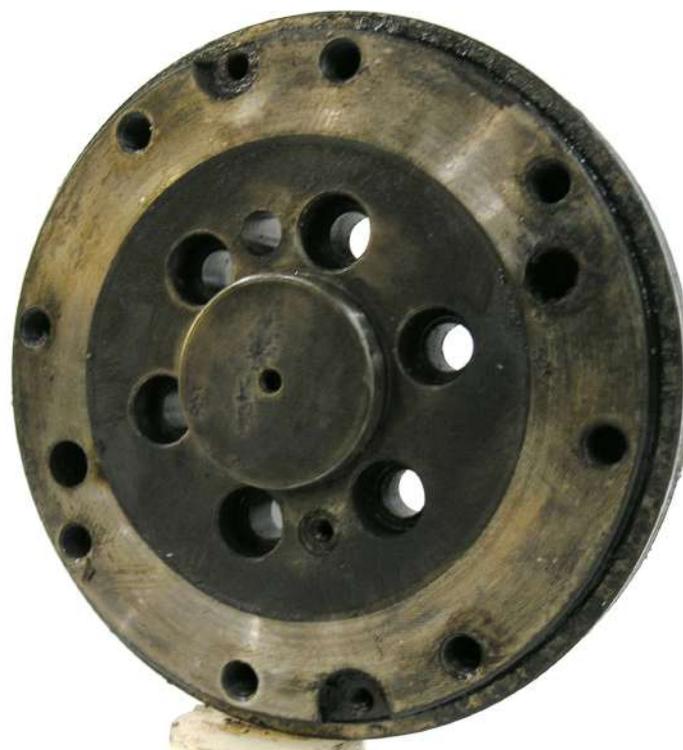
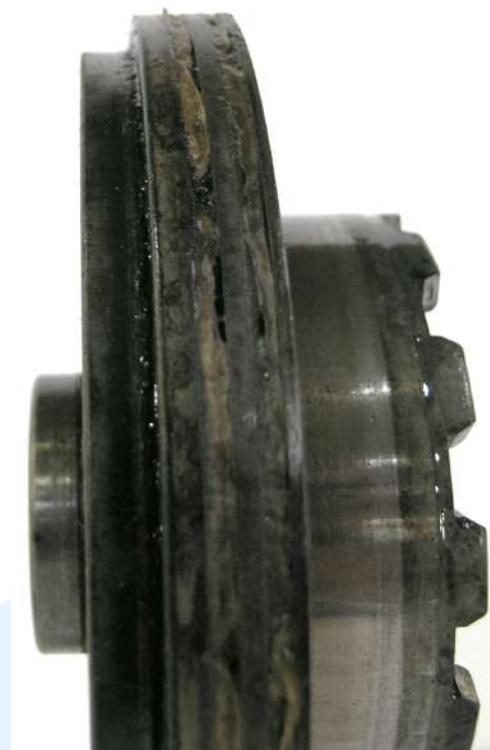
Корректирующие меры

Коррозия вспомогательных поверхностей зубьев хирта.
Локальная коррозия рабочих поверхностей зубьев хирта.
Канавки лабиринтного уплотнения заполнены отложениями СОЖ.
Низкая шероховатость плоскости сопряжения с базирующим хиртом.

- Параметры Хиртового зацепления нарушены
- Точность/повторяемость позиционирования не может быть обеспечена
- Требуется замена/ремонт деталей Хиртового зацепления
- Требуется замена уплотнений
- Требуется очистка деталей от продуктов коррозии и загрязнений.

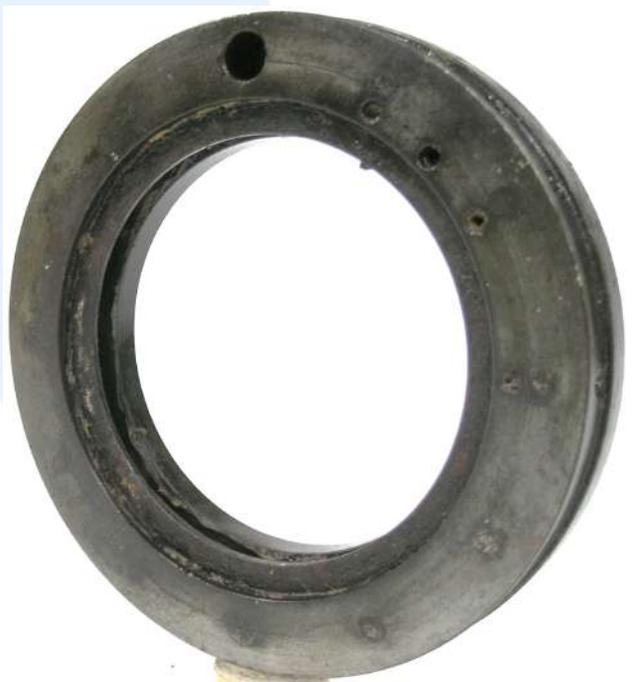
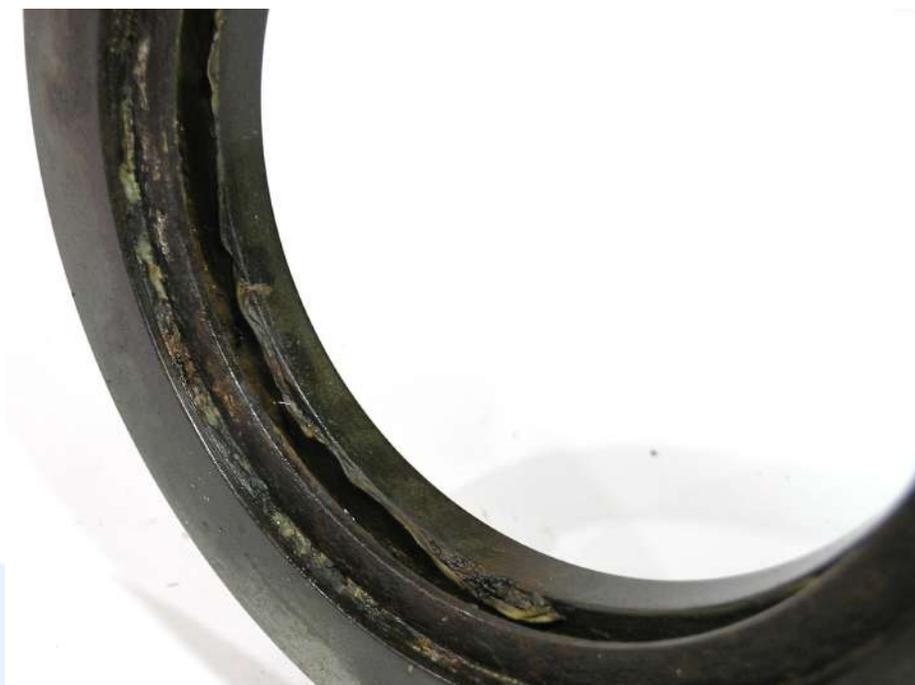
Корректирующие меры

Эвакуационные канавки и дренажные отверстия забиты отложениями СОЖ.
Отсутствуют детали контура подачи СОЖ в диск крепления инструмента.

- Замена уплотнений
- Замена подшипников
- Очистка от коррозии
- Замена инструментального диска
- Установка отсутствующих деталей.
