## Отчёт об инспекции

Шпиндельный узел:

Cytec CS 180

28.09.2017

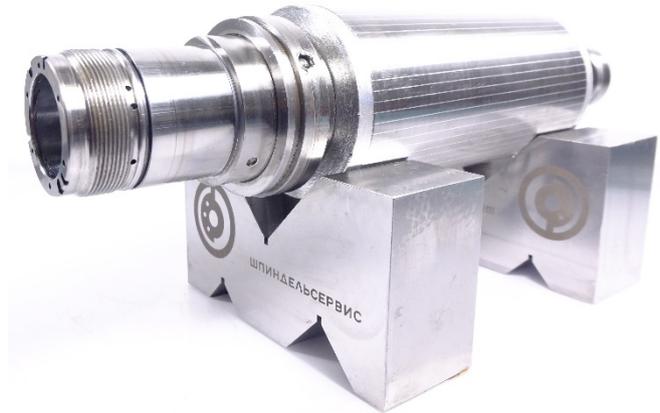
Вал ШУ

Биение торцев вала – 2 мкм.

Осевое биение у торца конуса – 1 мкм.

Конус вала поврежден. (1)

Поврежден торец ротора. (2)

Механические повреждения. (3)
